PROYECTO DE CORRECCIÓN GEOMÉTRICA CATEDRAL Y SAGRARIO METROPOLITANOS

Fernando López Carmona
Agustín Hernández Hernández

Universidad Nacional Autónoma de México
Facultad de Arquitectura

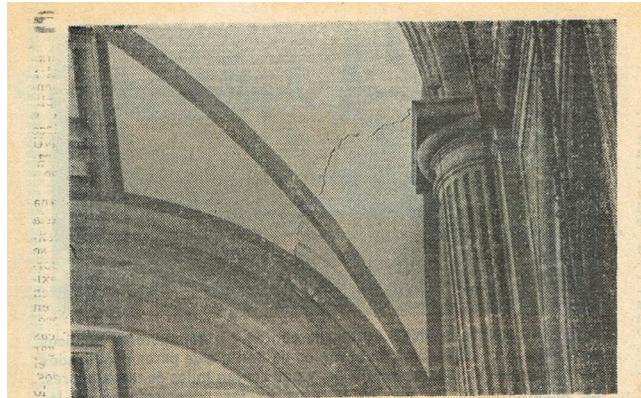
UNA DE las grietas en la nave central de la Catedral Metropolitana, junto al Altar de los Reyes. Por aquí se filtra el agua de la lluvia. (Foto de Alejandro Guzmán)

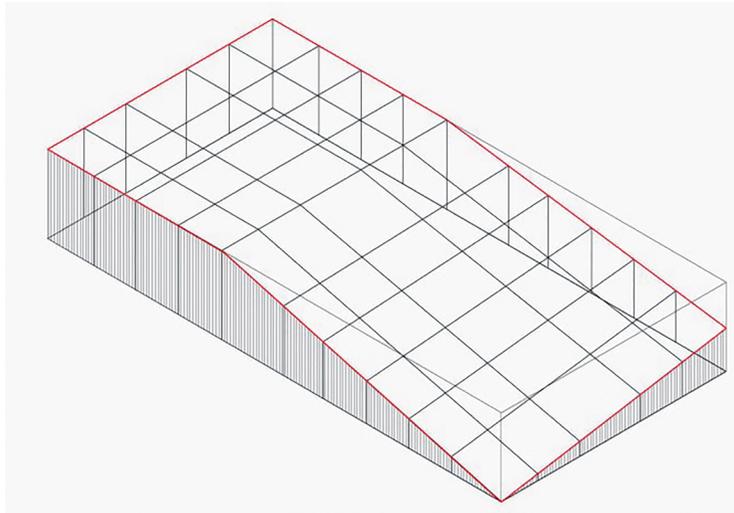
► Primera interpretación del terreno.

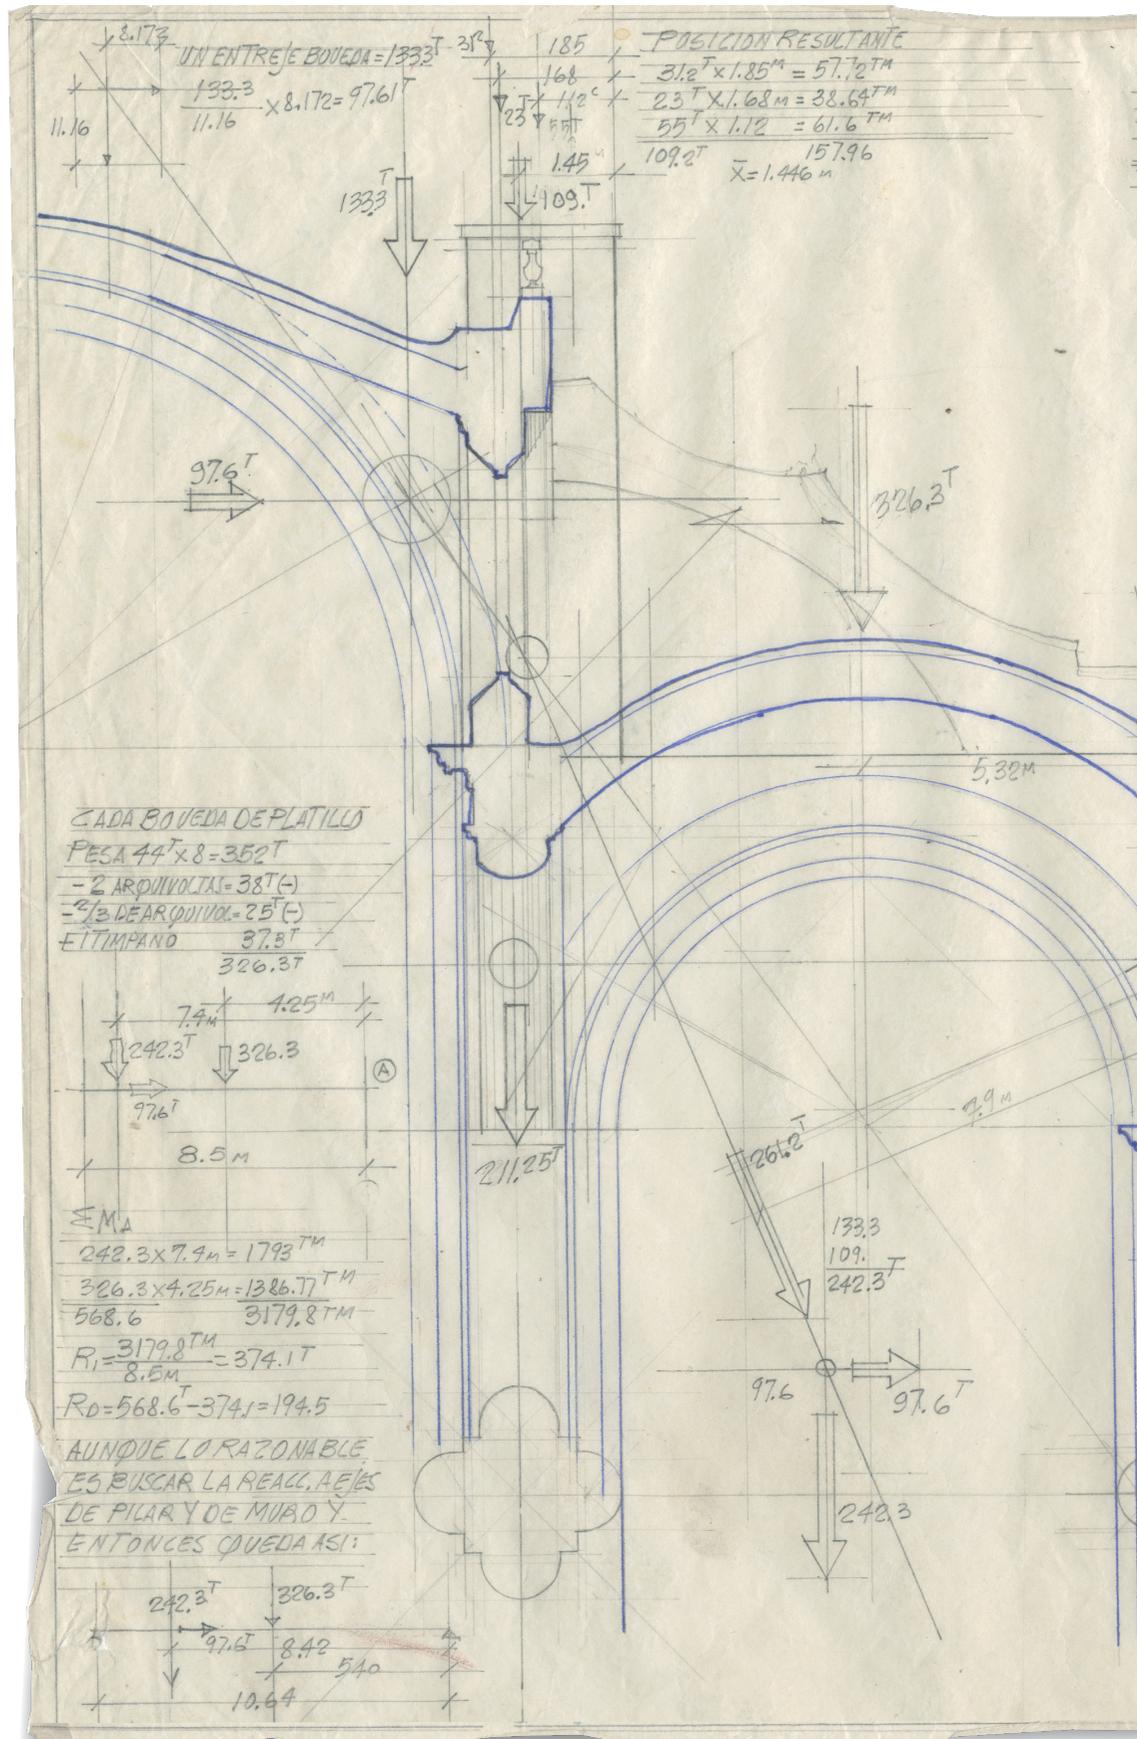
► Análisis sobre la condición de equilibrio estático de la superestructura.

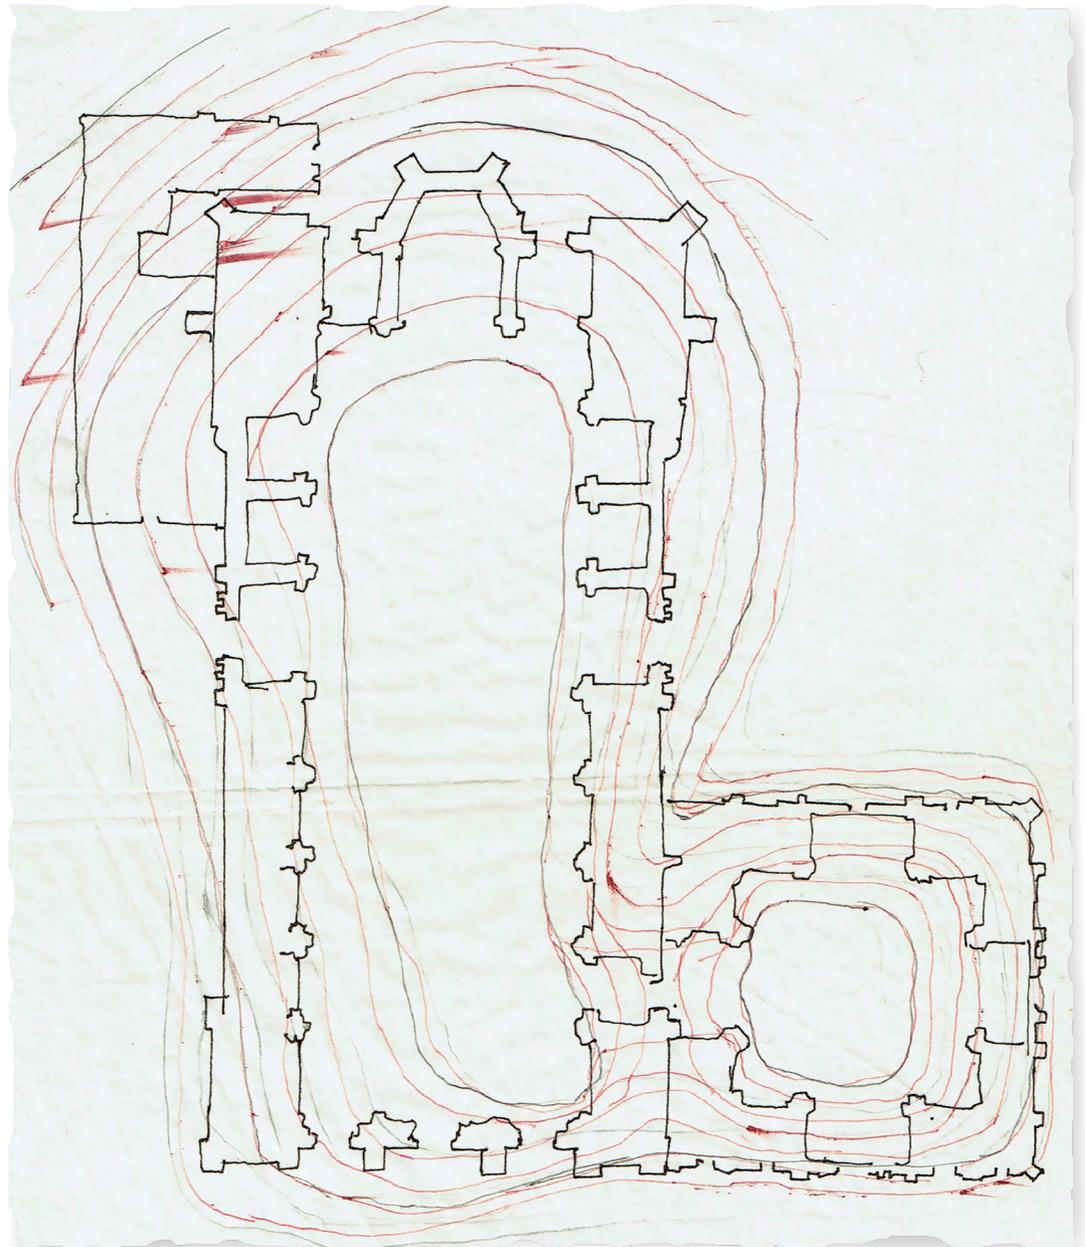
► Primera etapa curvatura del contrarresto.

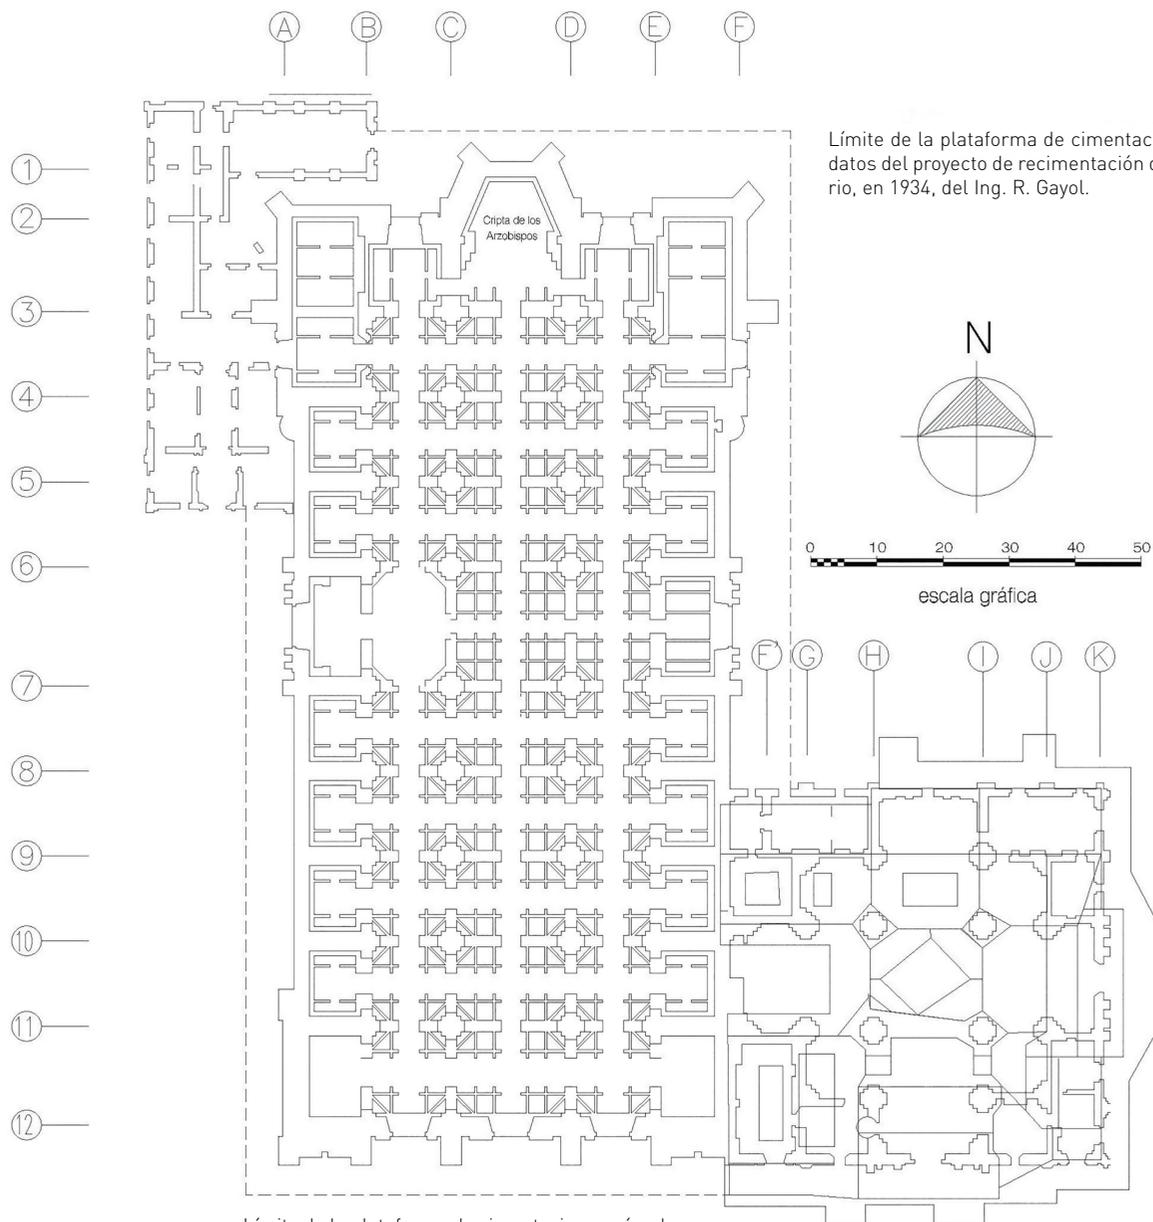
Límite de la plataforma de cimentación según datos del proyecto de recimentación del sagrario, en 1934, del Ing. R. Gayol.

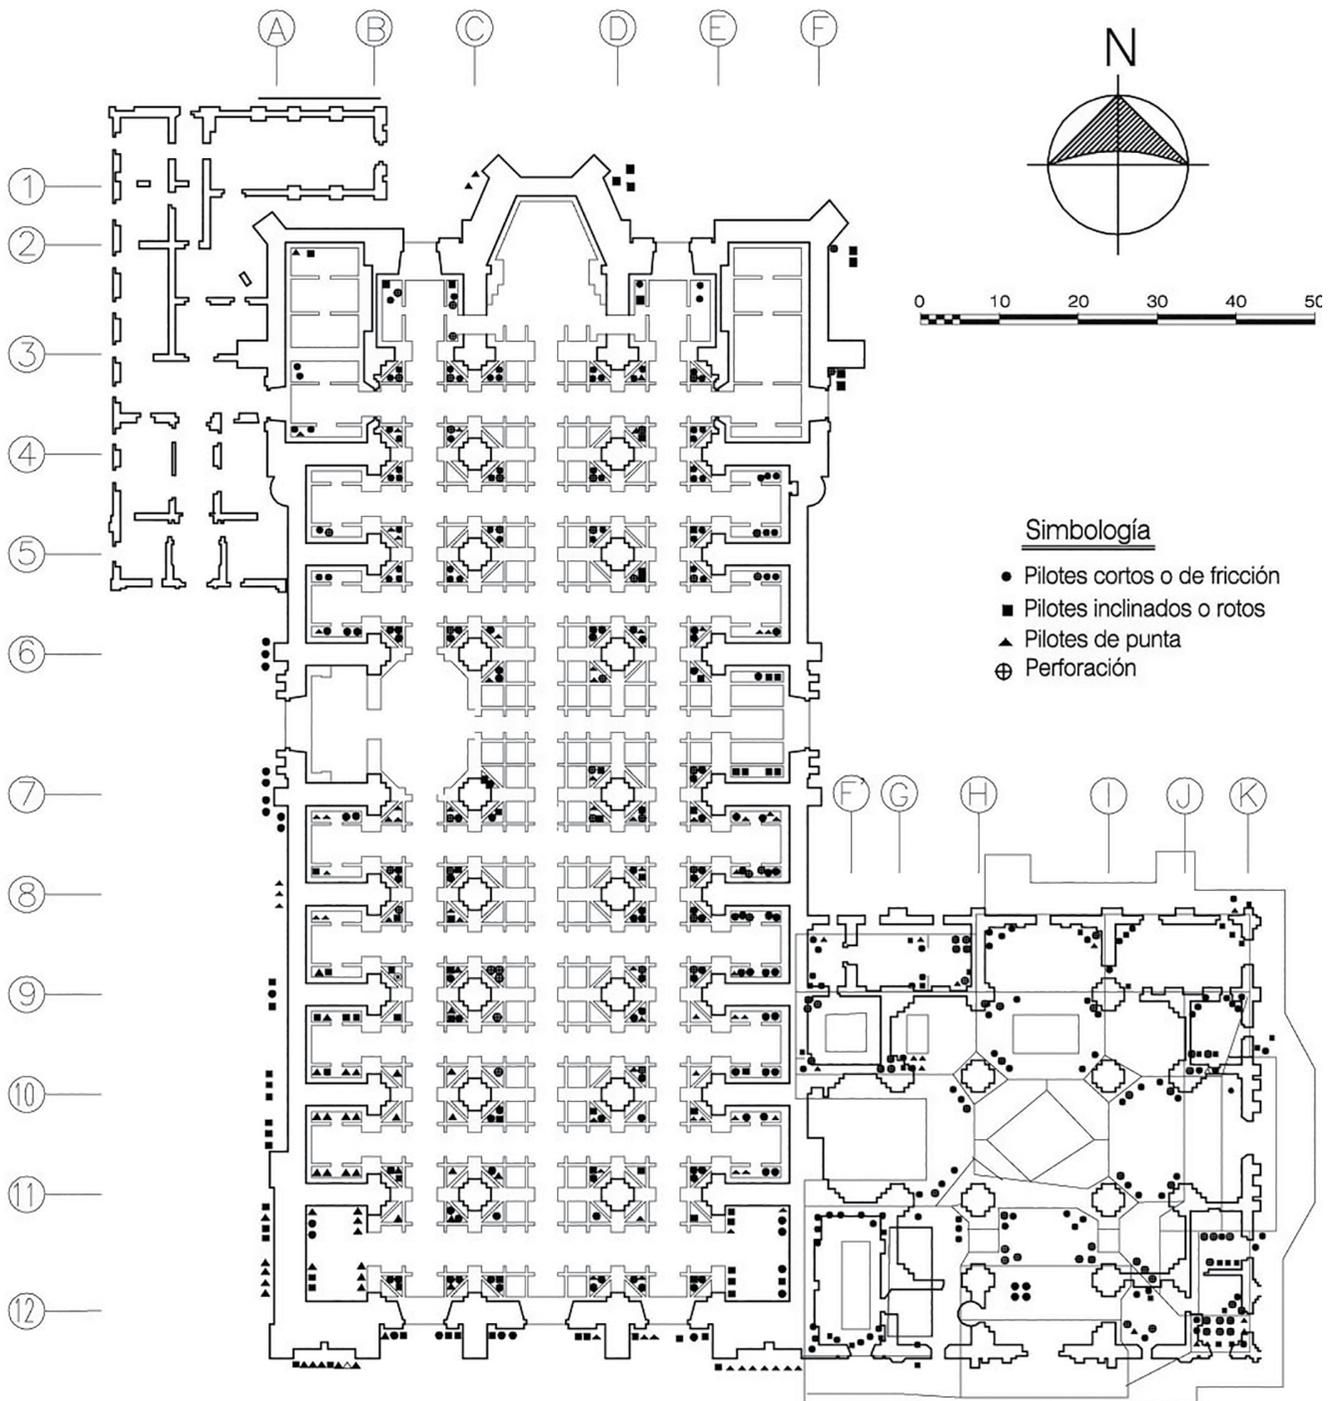
▲ Planta de pilotes.

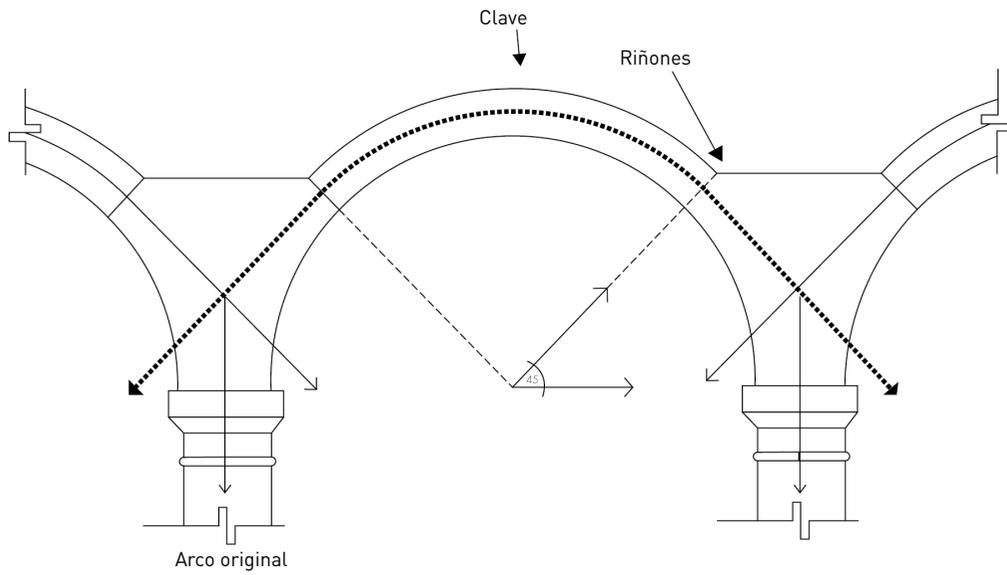
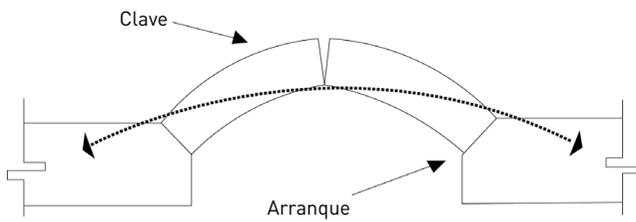
Deformación por disminución de la luz.
 Grieta por extradós en la clave.
 Grieta por intradós en arranques ascenso de la clave pero reducción de la flecha real.

Deformación por aumento de la luz.
 Grieta por intradós en la clave.
 Grieta por extradós en arranques descenso en la clave pero incremento en la flecha real.

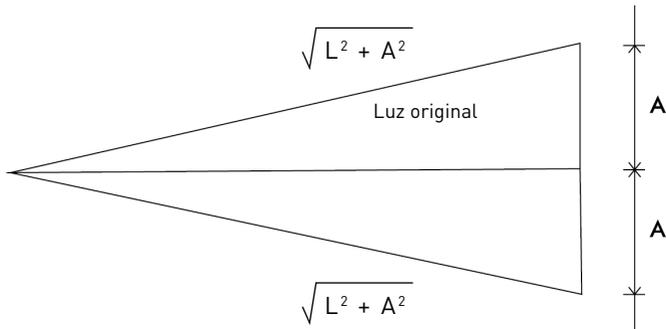
Gráfica de incremento o reducción del diámetro.
 El ascenso o descenso de un apoyo significa un incremento en el diámetro, aunque también podrá alterar el patrón de falla cuando ocurren asentamientos diferenciales.

▲ Mecanismo estructural del arco confinado.

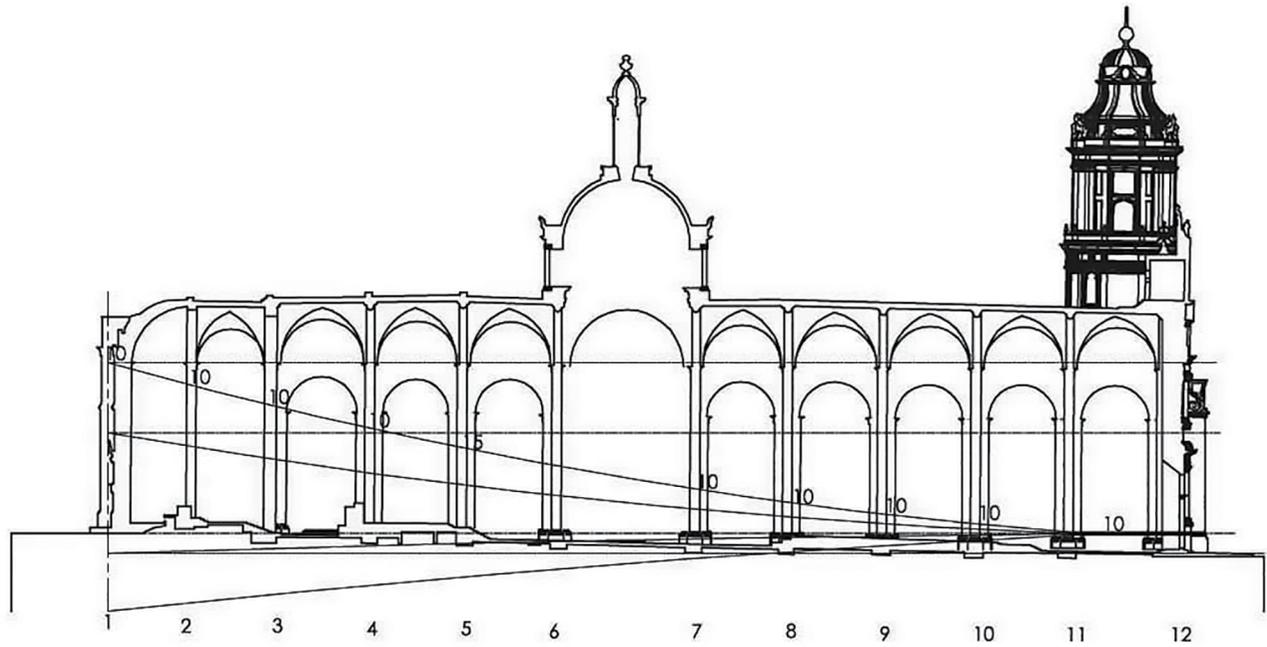
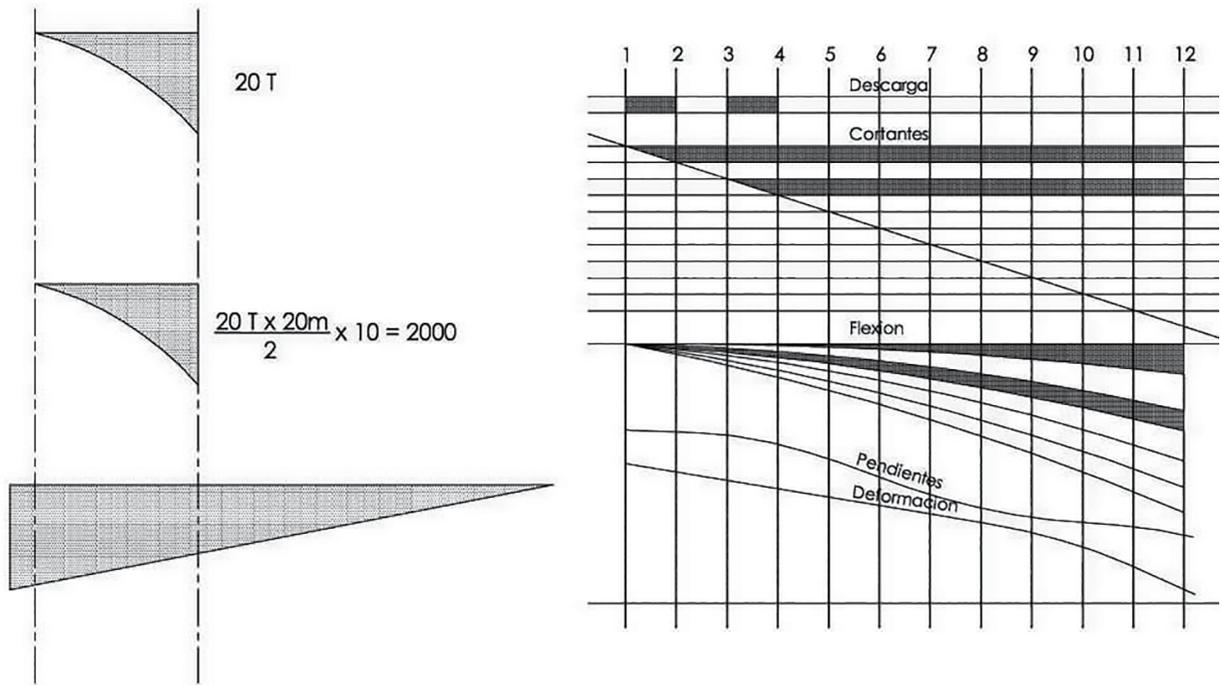
▲ Esquematación sobre la secuencia progresiva de corrección

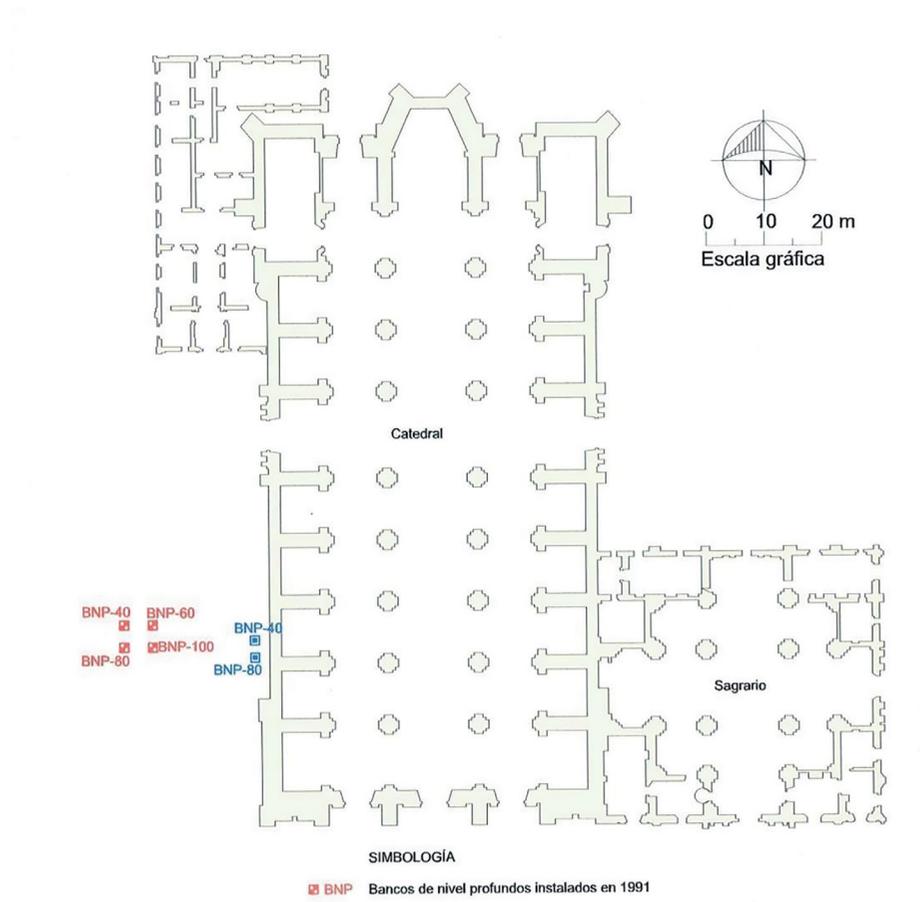
▲ Ubicación de bancos de nivel instalados en el patio poniente de la catedral.

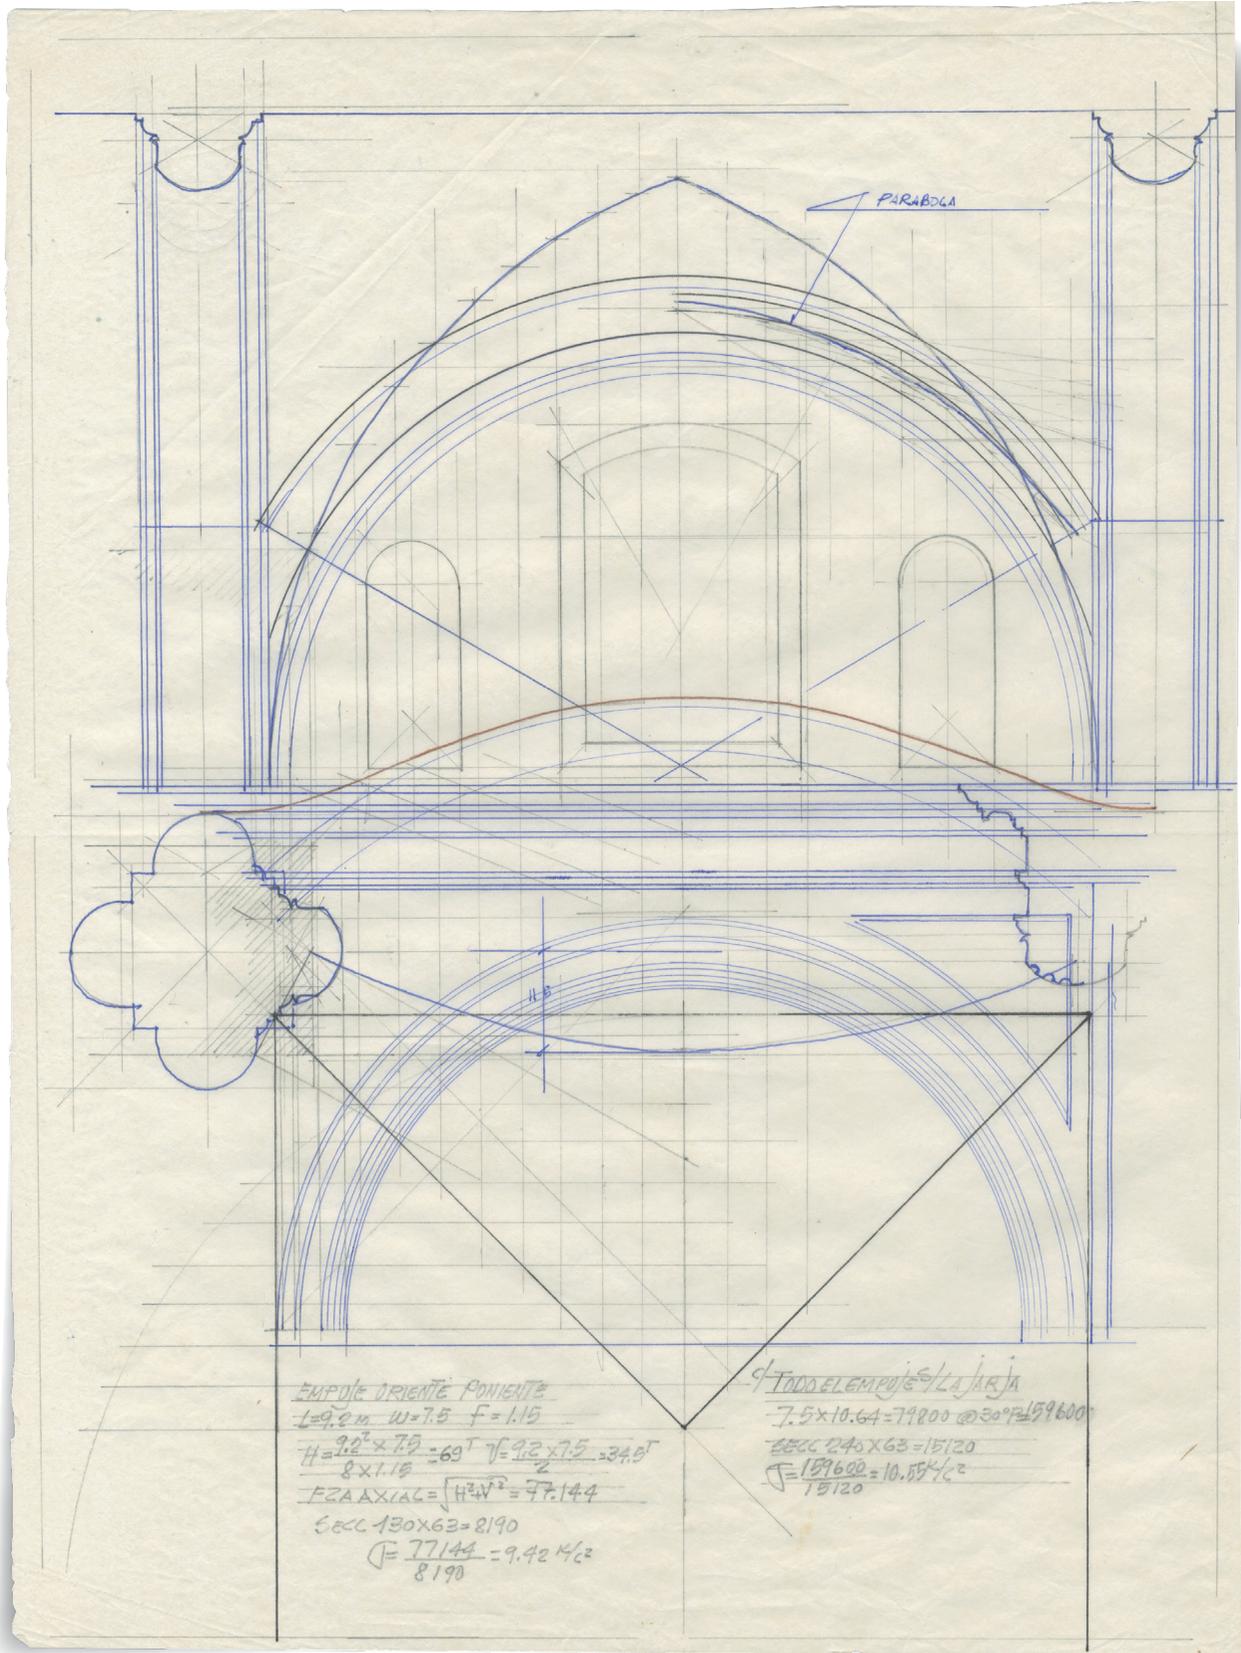
▲ Análisis de luneto

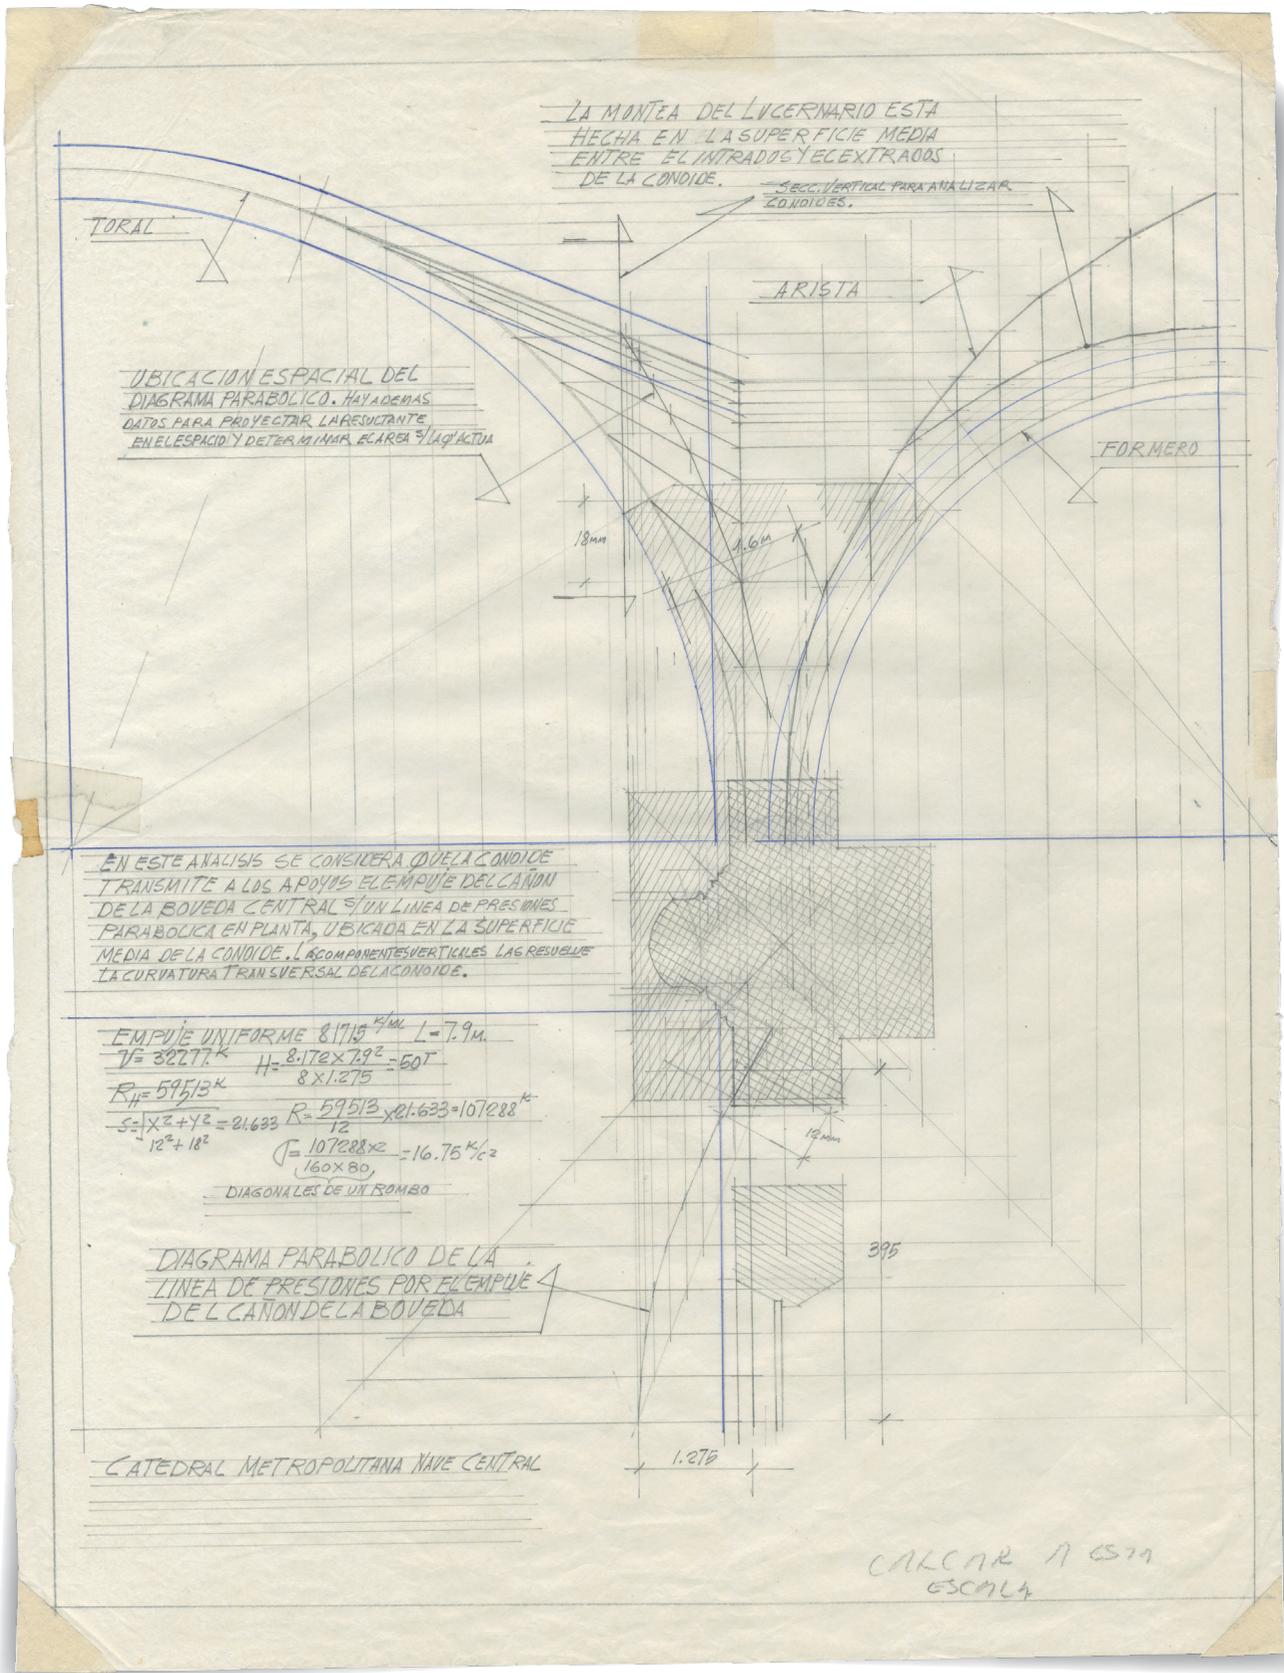
Trayectoria del polígono funicular en planta y alzado
 Diagrama parabólico de la línea de presiones por el empuje del cañon de la bóveda.

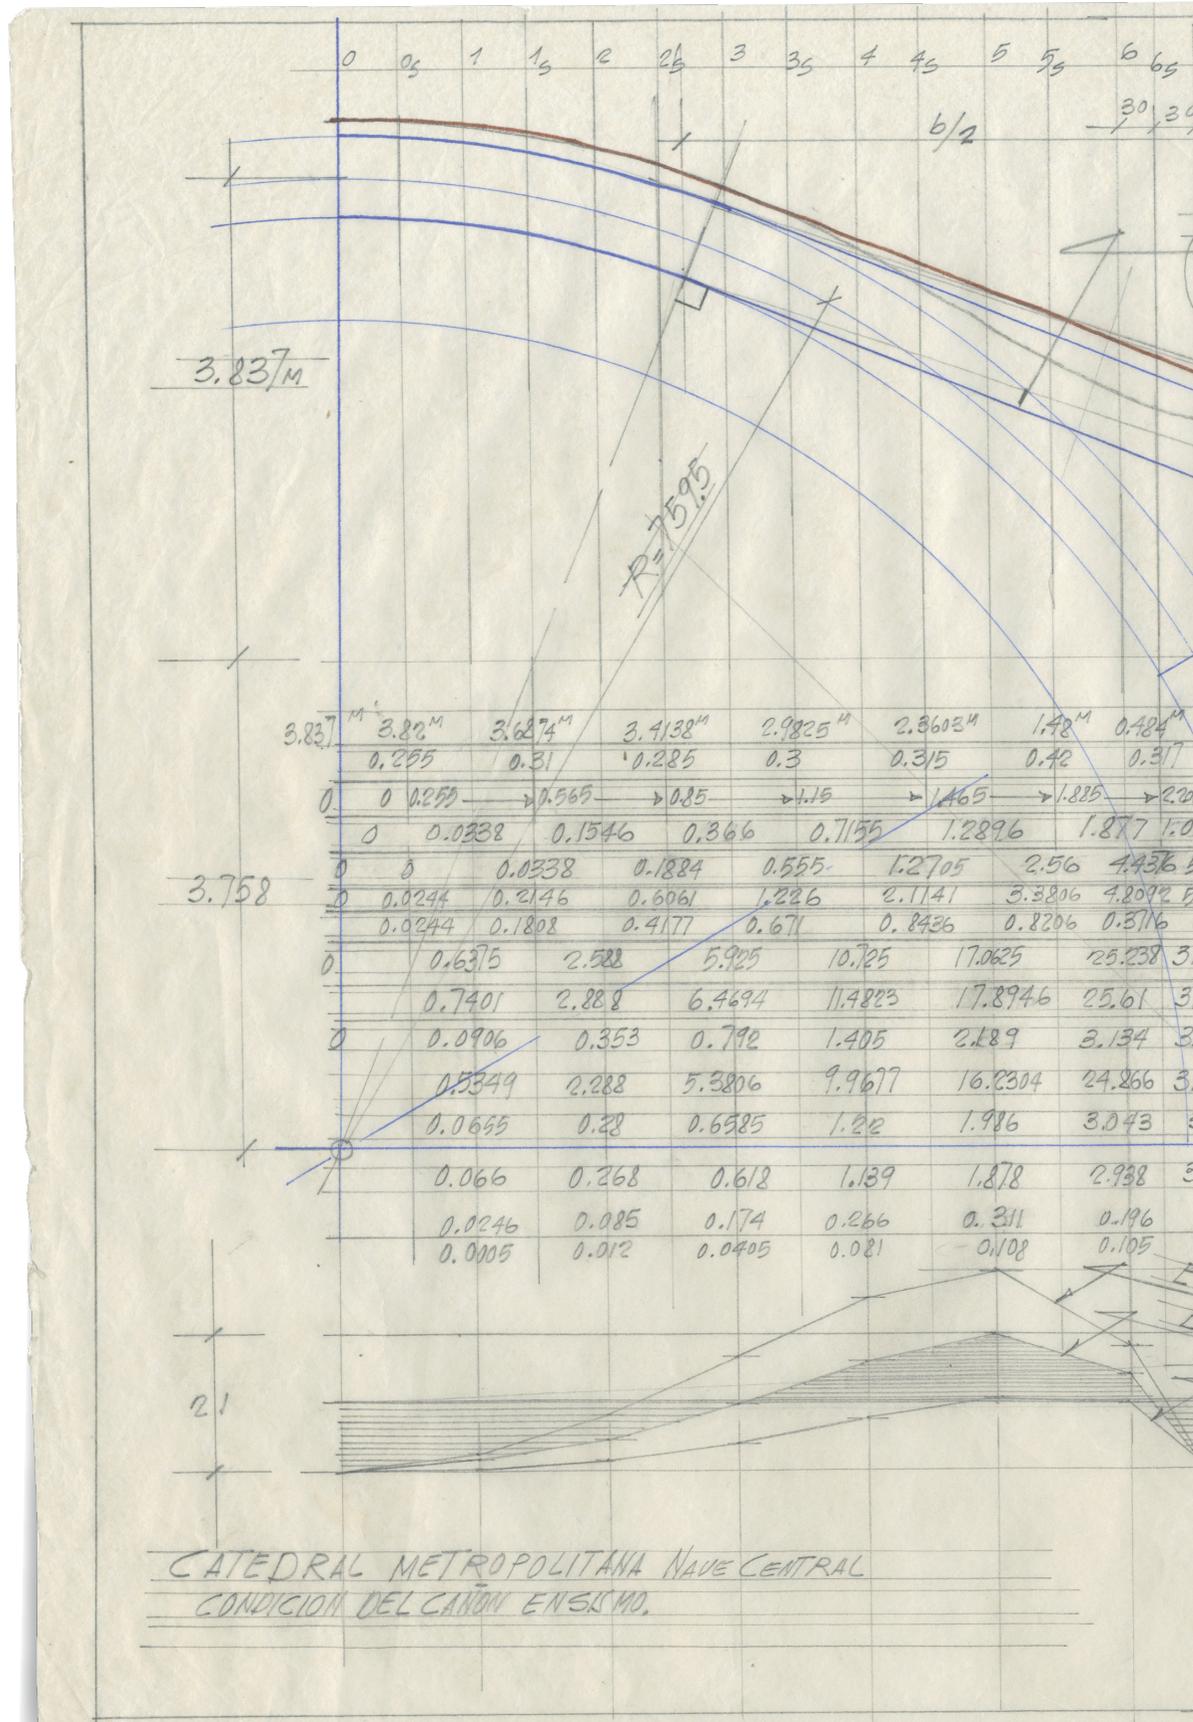
► Cuantificación de la condición del cañon en sismo adicionándole la sollicitación sísmica

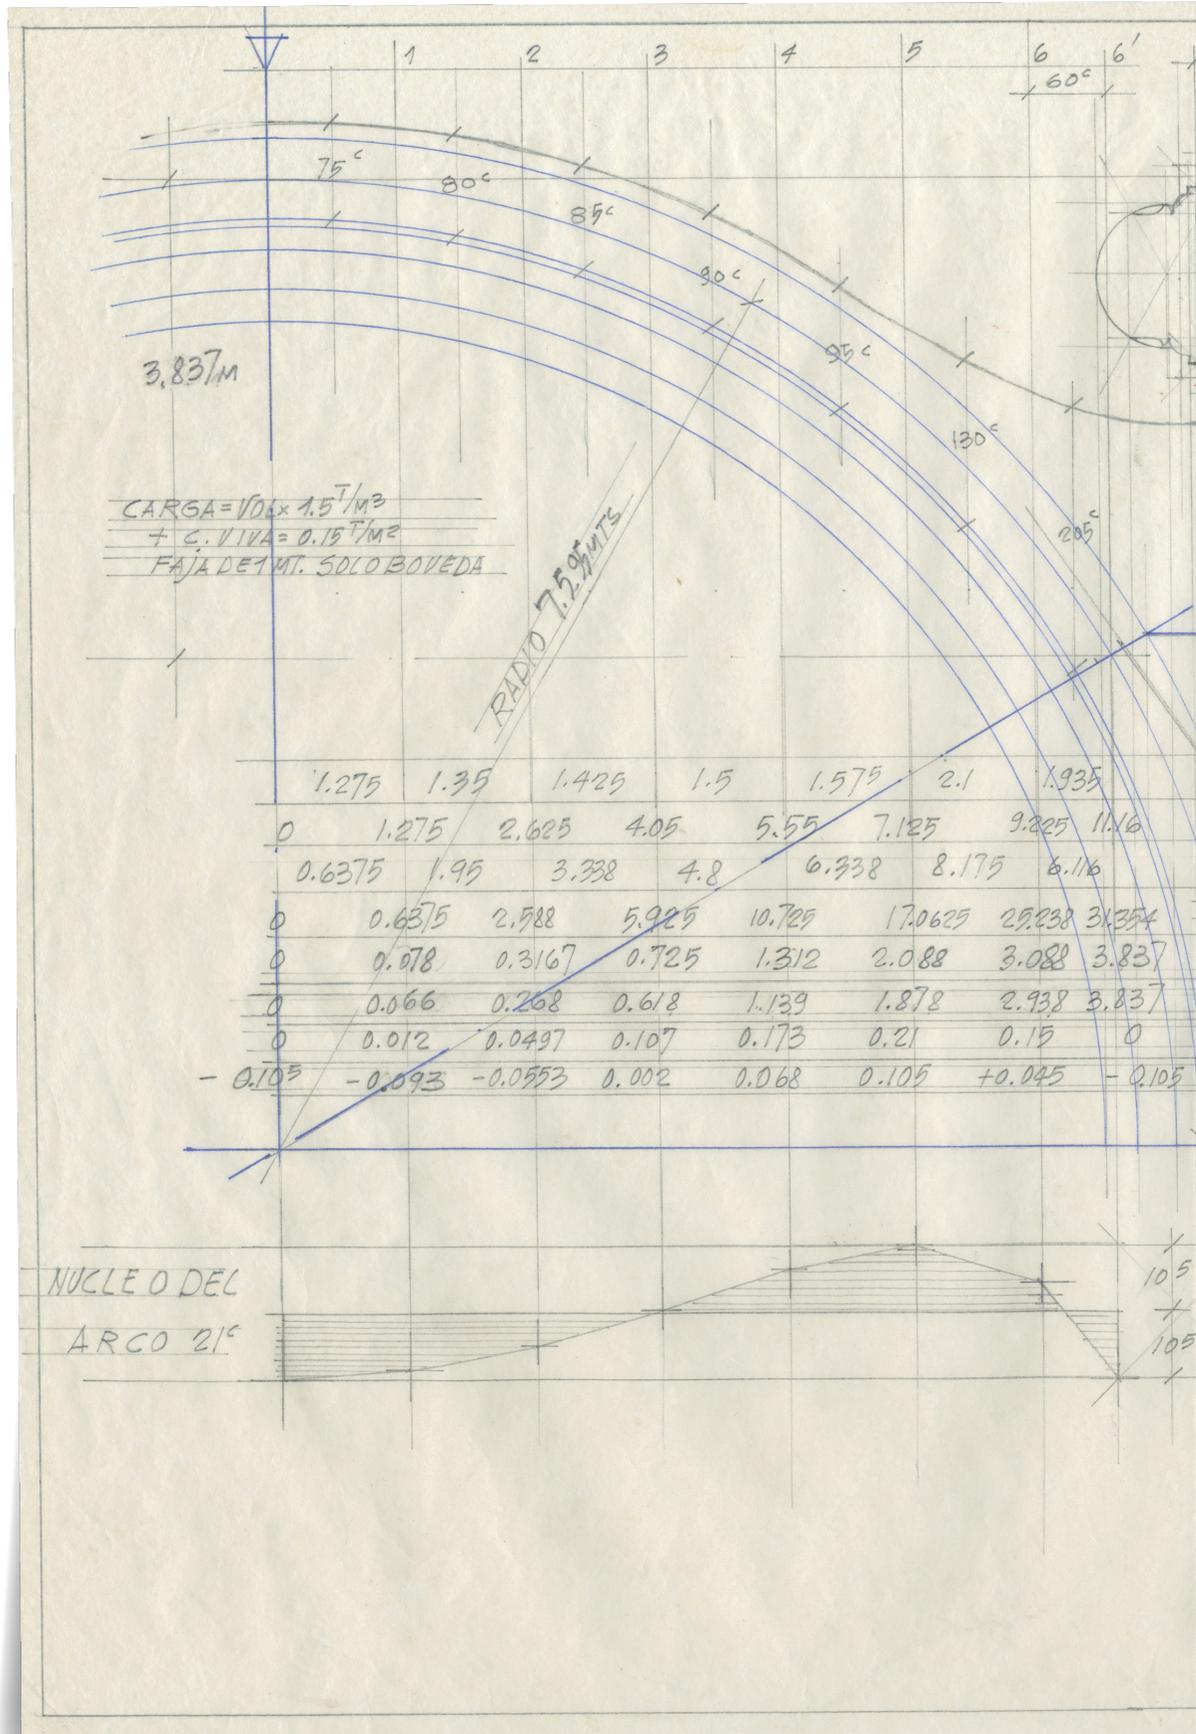
► Condición de esfuerzo del arco transversal

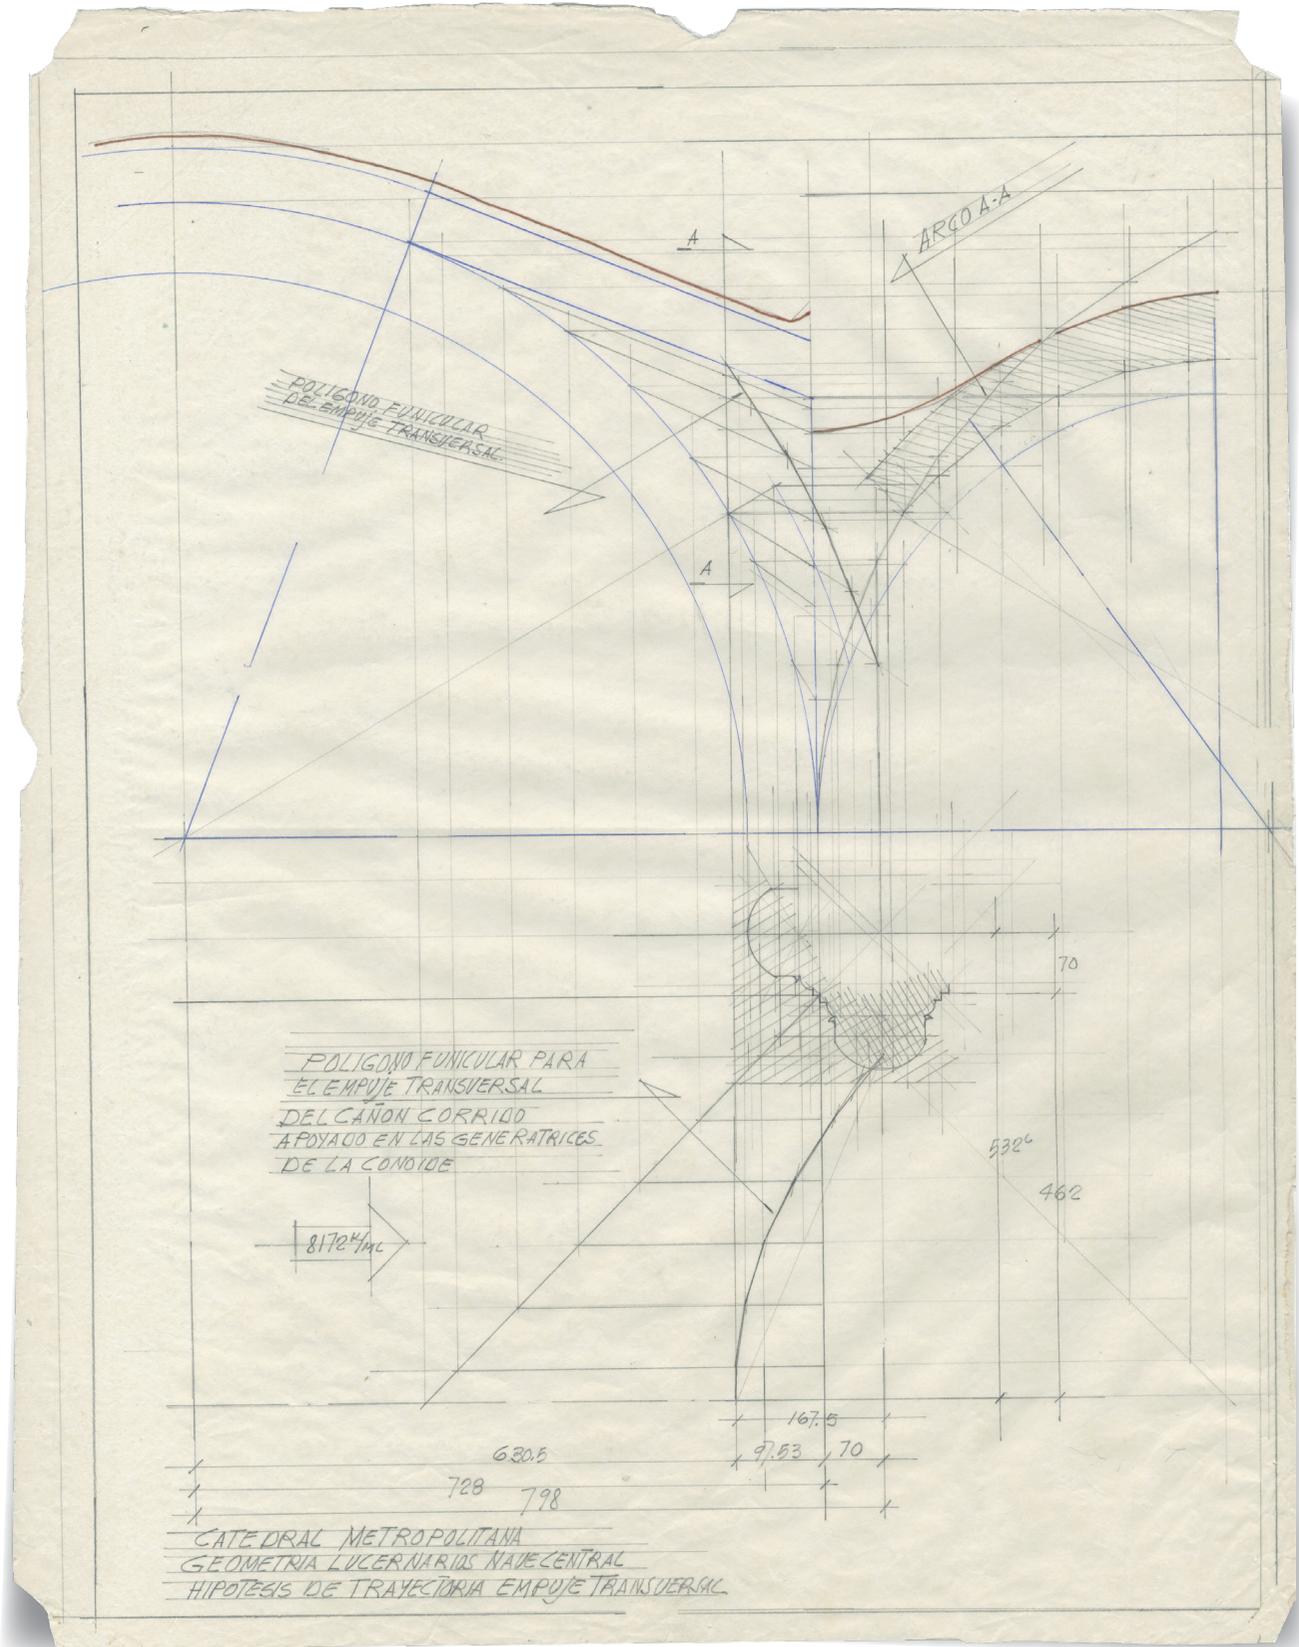
▲ Análisis transversal del polígono funicular

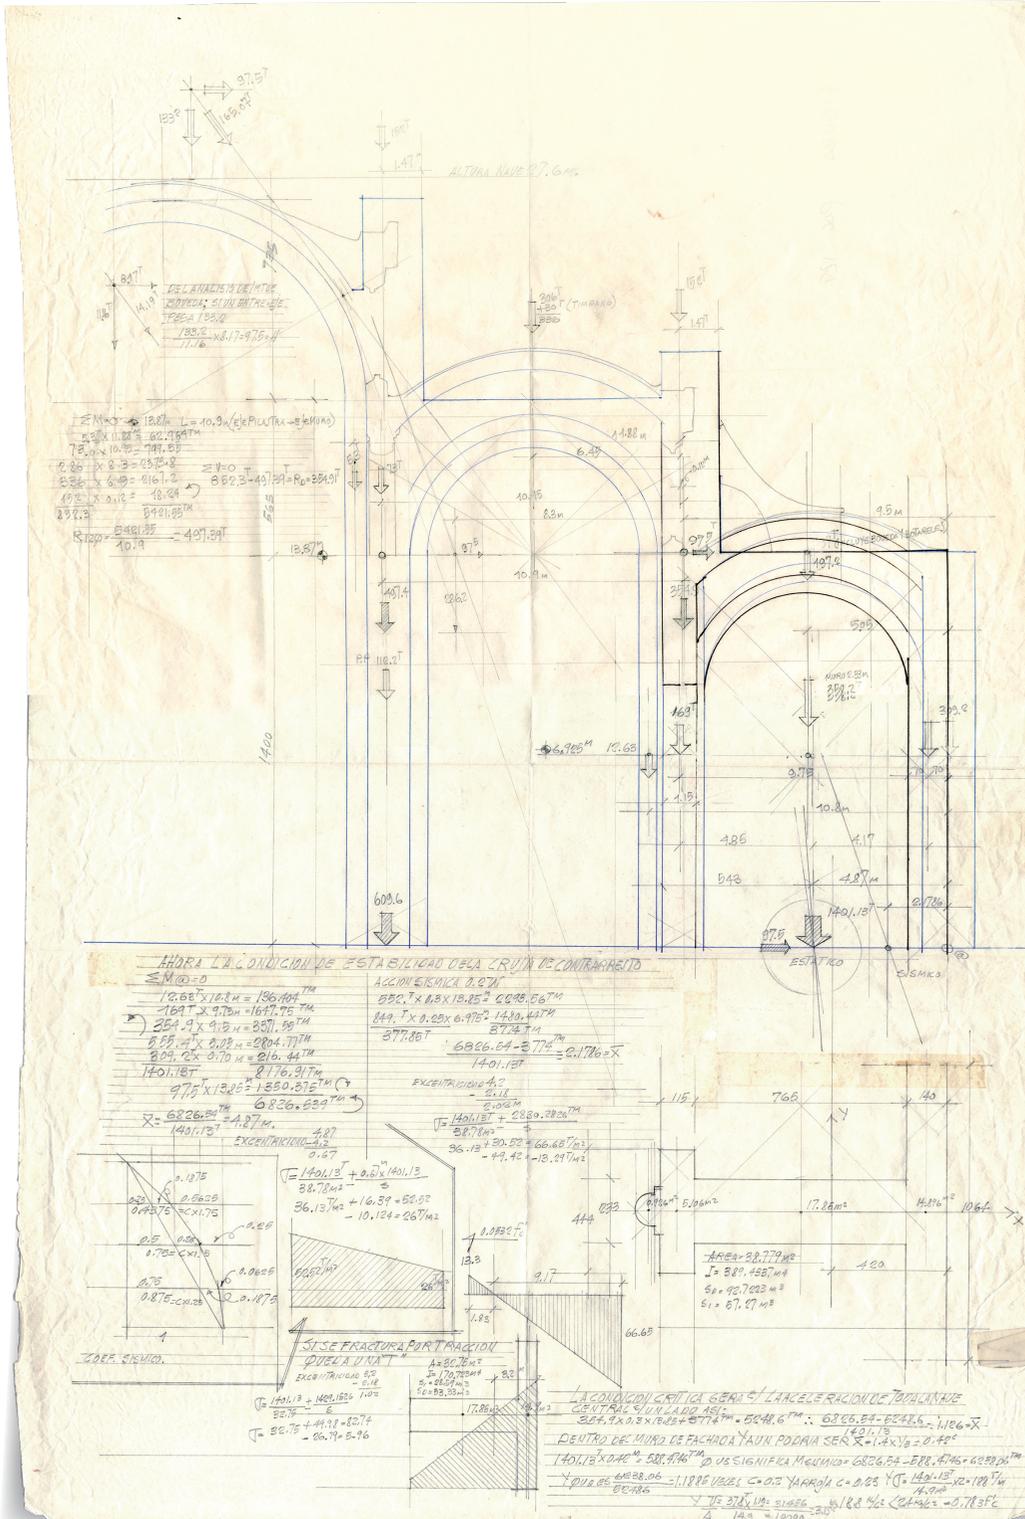
▲ Condición de equilibrio transversal del sistema estructural

La trayectoria de fuerzas que ilustra este análisis, hasta el contrarresto y el piso, demuestra que los botareles exteriores no son necesarios para la estabilidad del templo y esto explica que no existan en el costado oriente de la nave central a la altura del coro y que los construidos son producto de otras razones.
