PROYECTO DE CORRECCIÓN GEOMÉTRICA CATEDRAL Y SAGRARIO METROPOLITANOS

Fernando López Carmona
Agustín Hernández Hernández

Universidad Nacional Autónoma de México
Facultad de Arquitectura

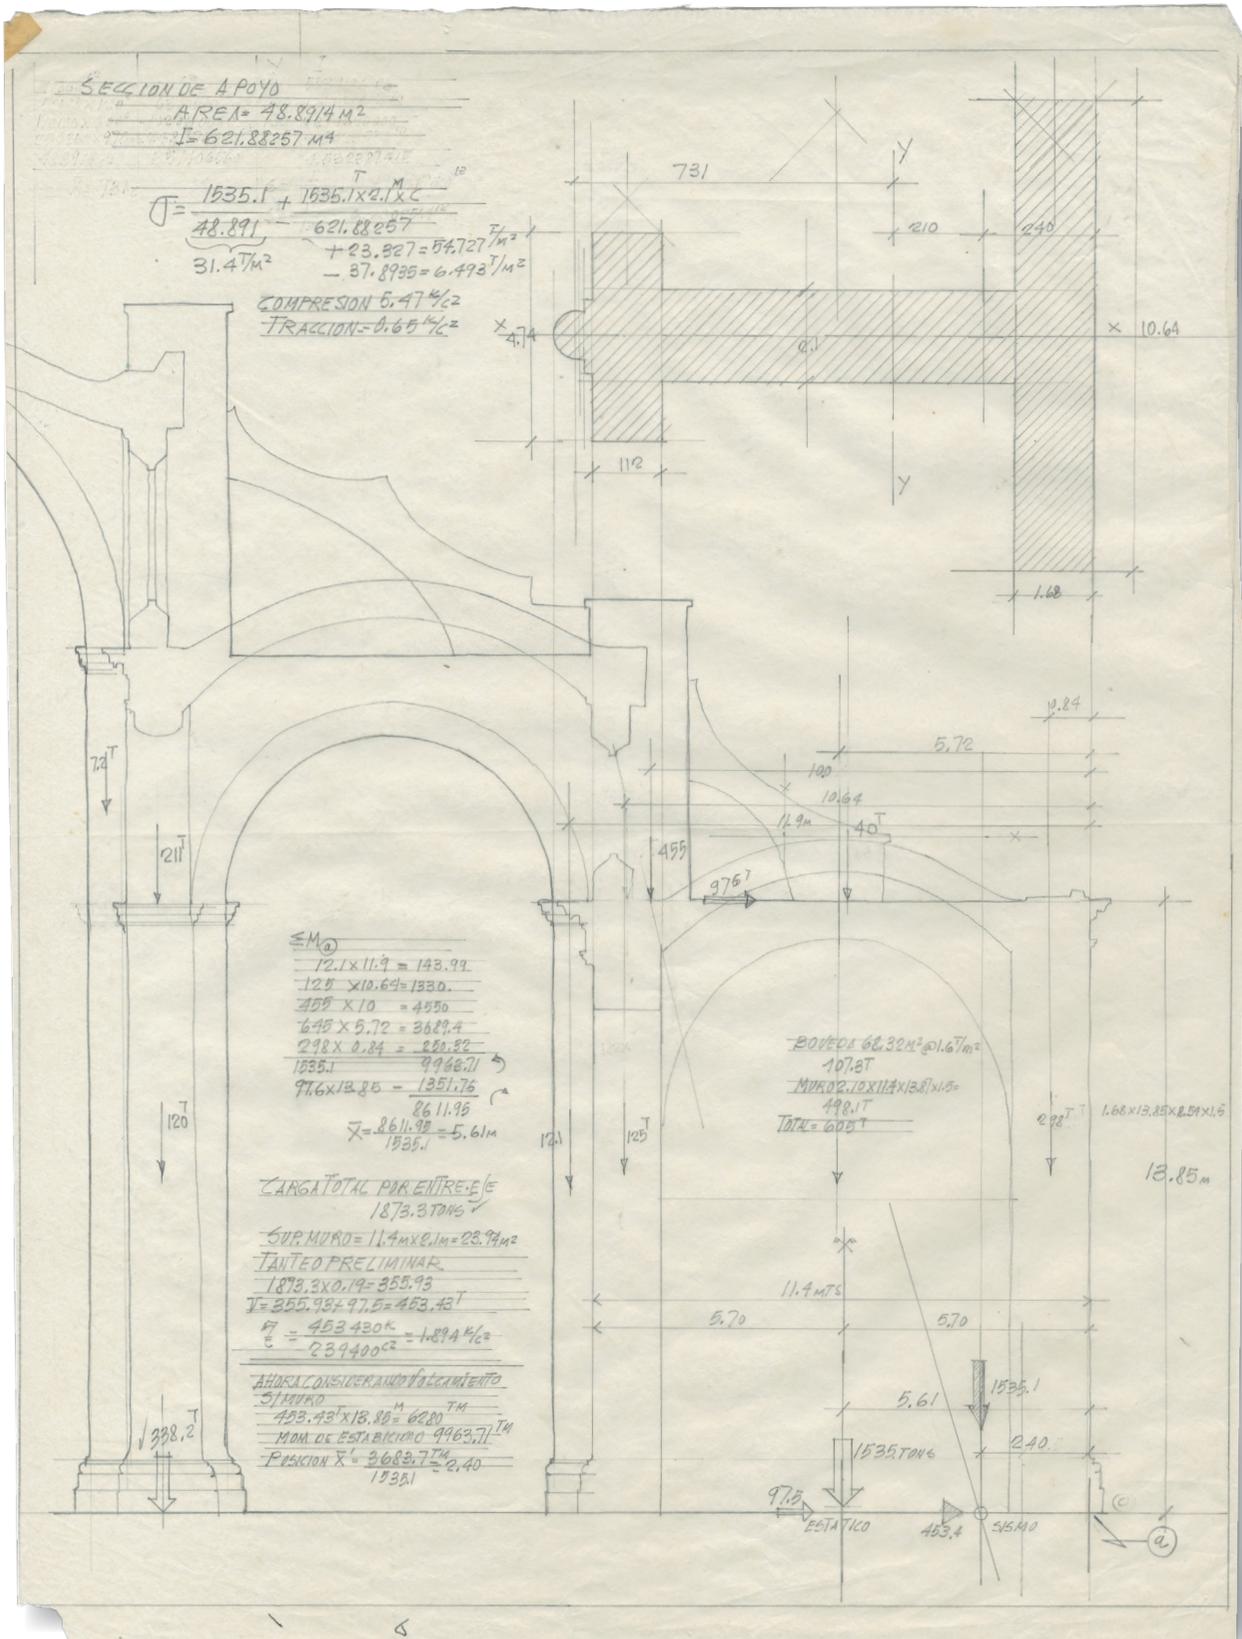
▲ Diagrama de cortante rectangular.

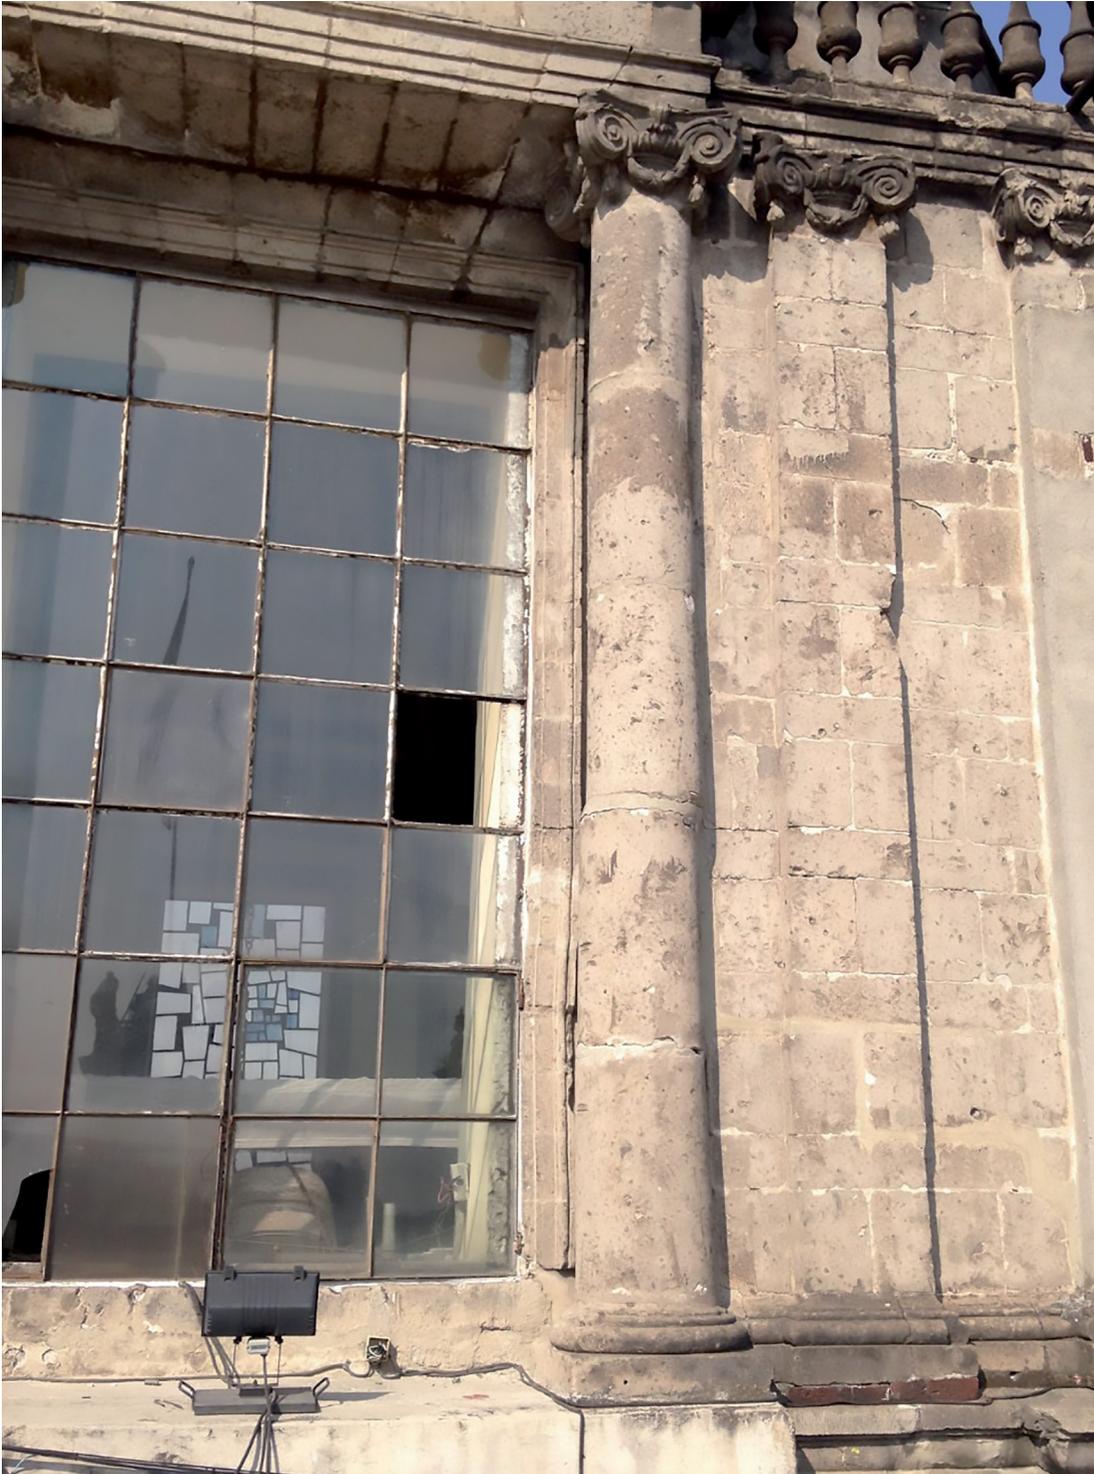
▲ La columna del lado derecho ilustra dislocamientos como un mecanismo para absorber la gran deformación de la torre poniente.

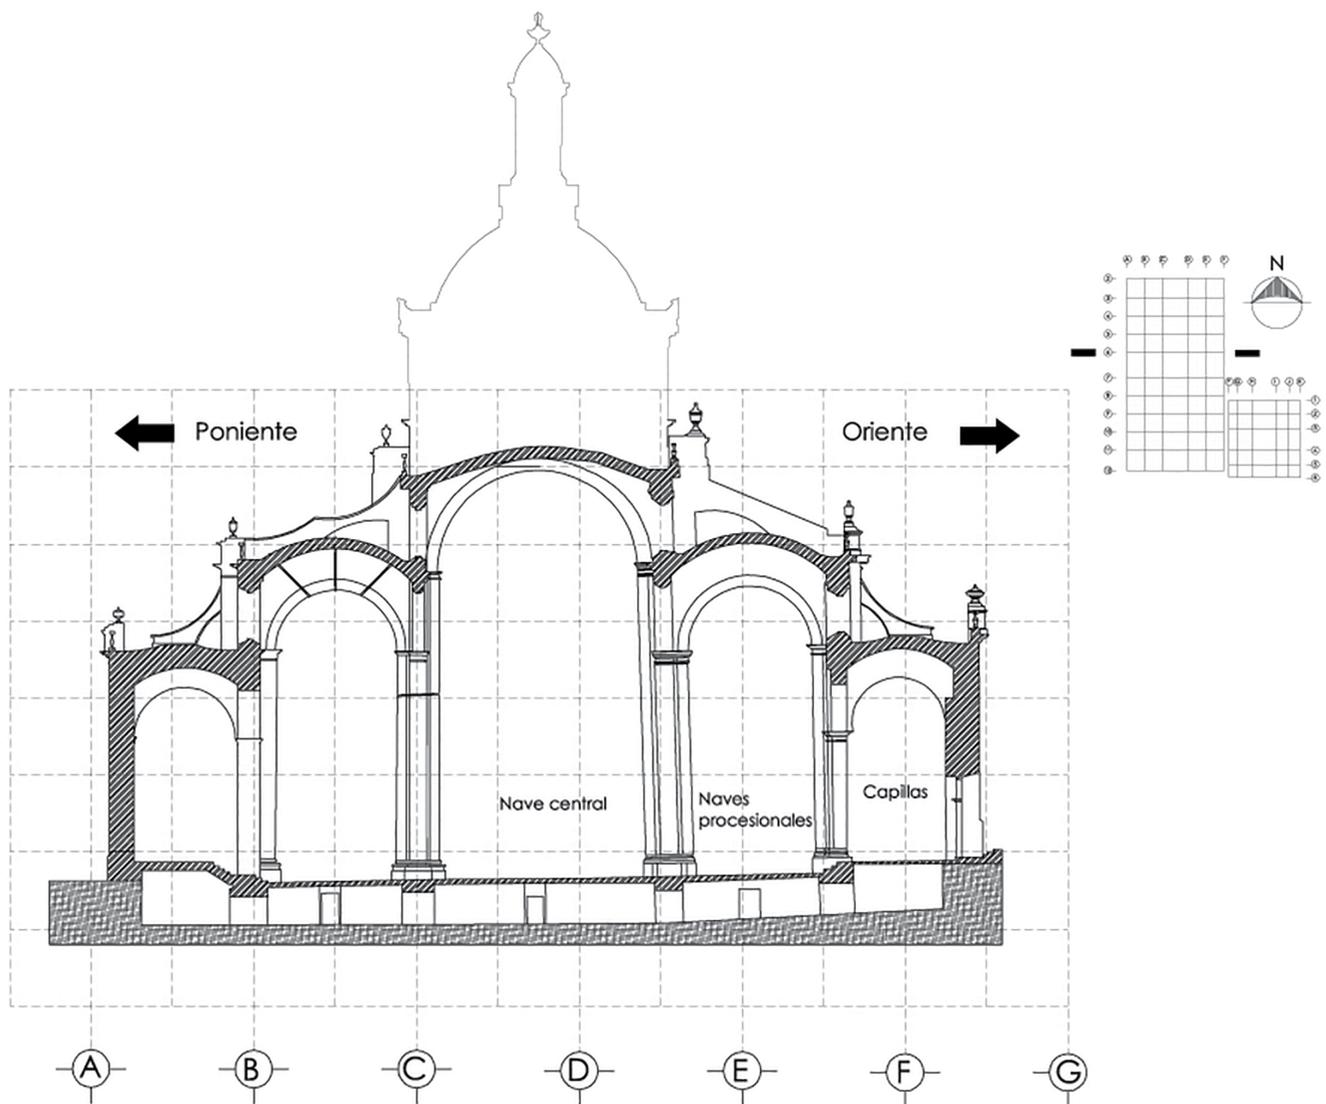
▲ Corte transversal de la zona sur de catedral.

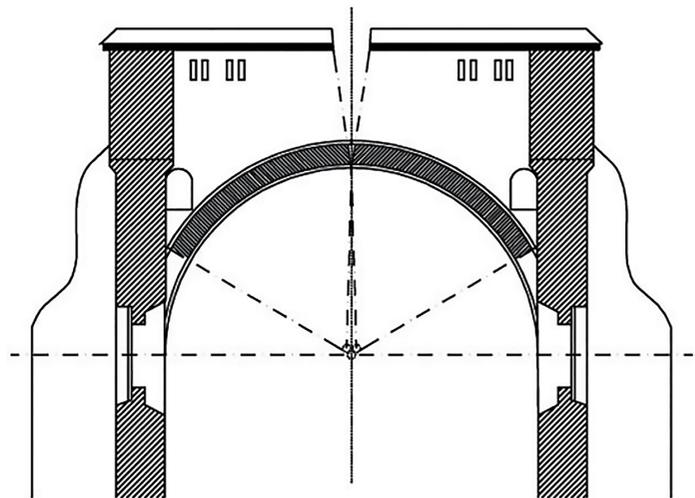
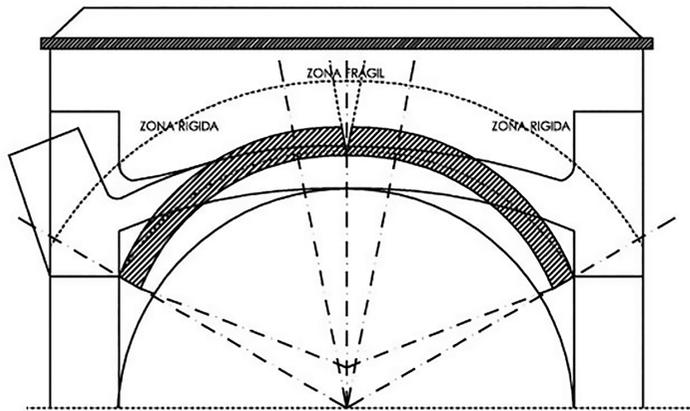
La reducción de la luz de la bóveda producirá tres rótulas frágiles por la incapacidad de la mampostería para tomar fracciones. Los tensores adicionales superiores deben permitir el movimiento esperado.

En las rótulas el área de contacto se reduce, por lo que deberá retacarse la fractura para recuperar un nivel de esfuerzo tolerable y reiniciar el proceso cuando se vuelva a tener un esfuerzo seguro.

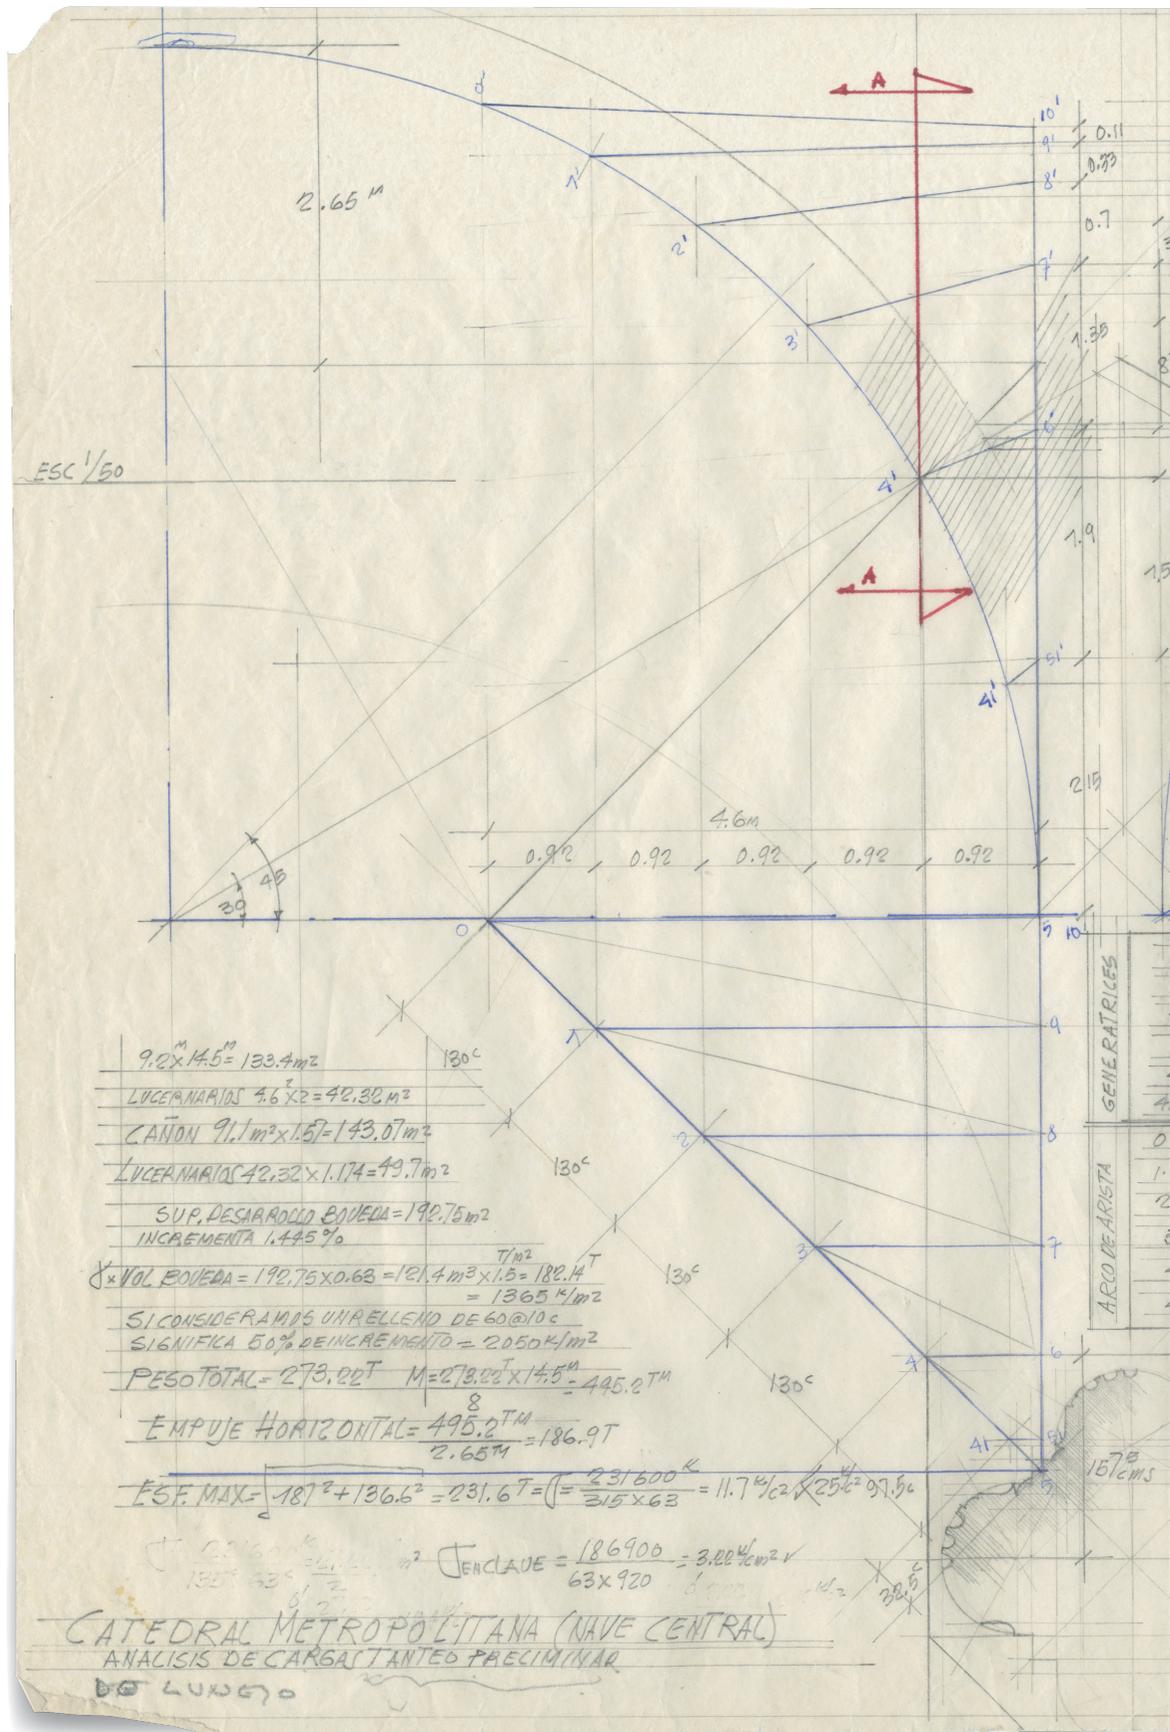
► Apuntalamiento

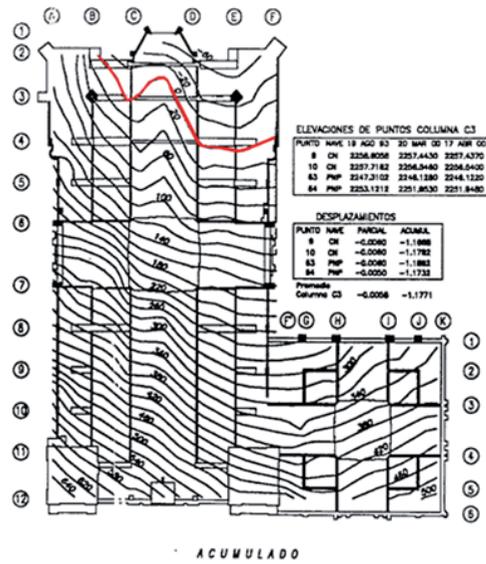
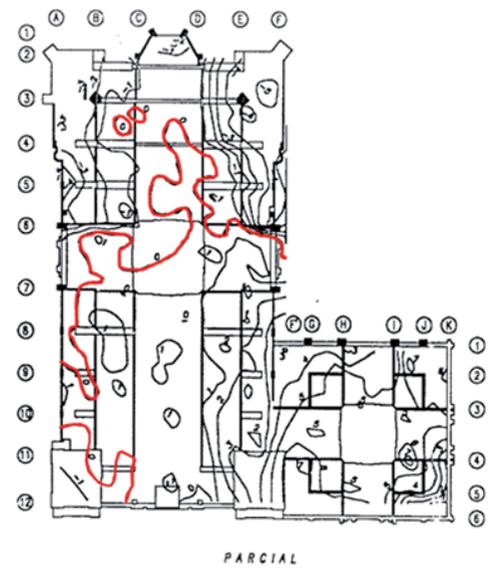
Fig 93 Curvas de igual desplazamiento vertical (mm) entre la 12a y 53a nivelación de bóvedas con referencia al punto C3 (19 ago 93 - 17 abr 00, fechas de terminación)

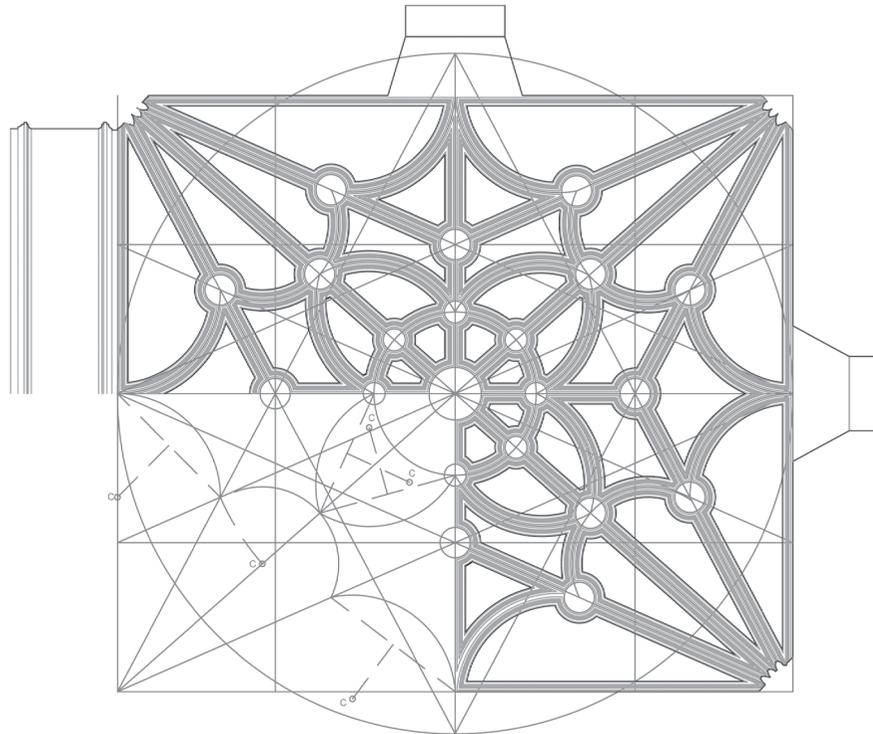
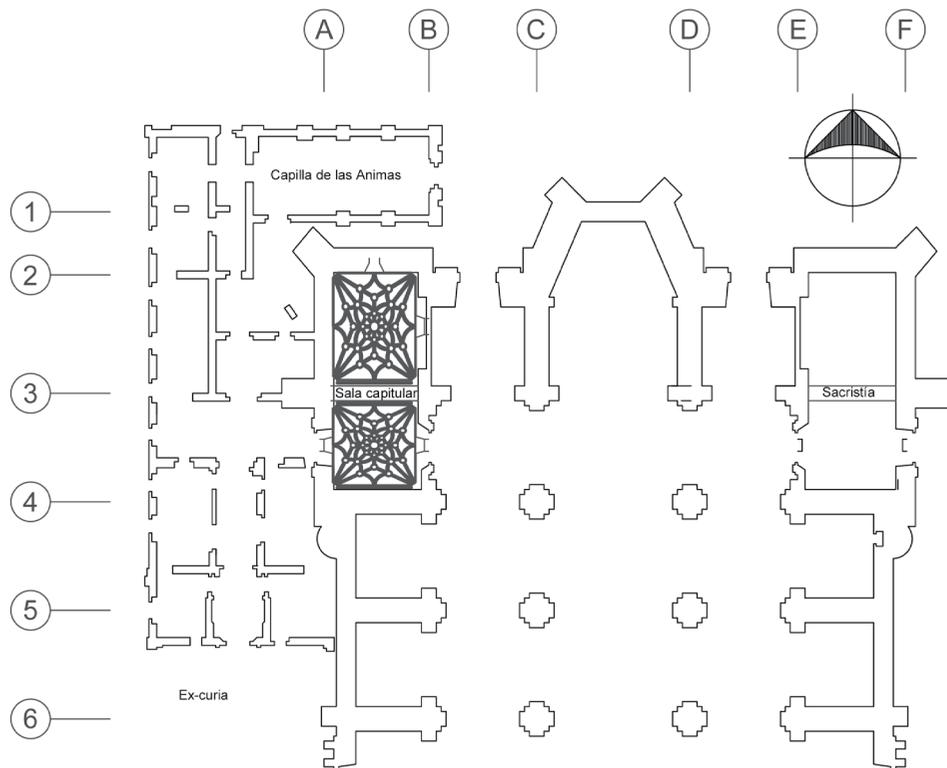
► Planta de la bóveda de tracería de la sala capitular.

► Planta a nivel de plintos de la zona norte con localización de la sala capitular.

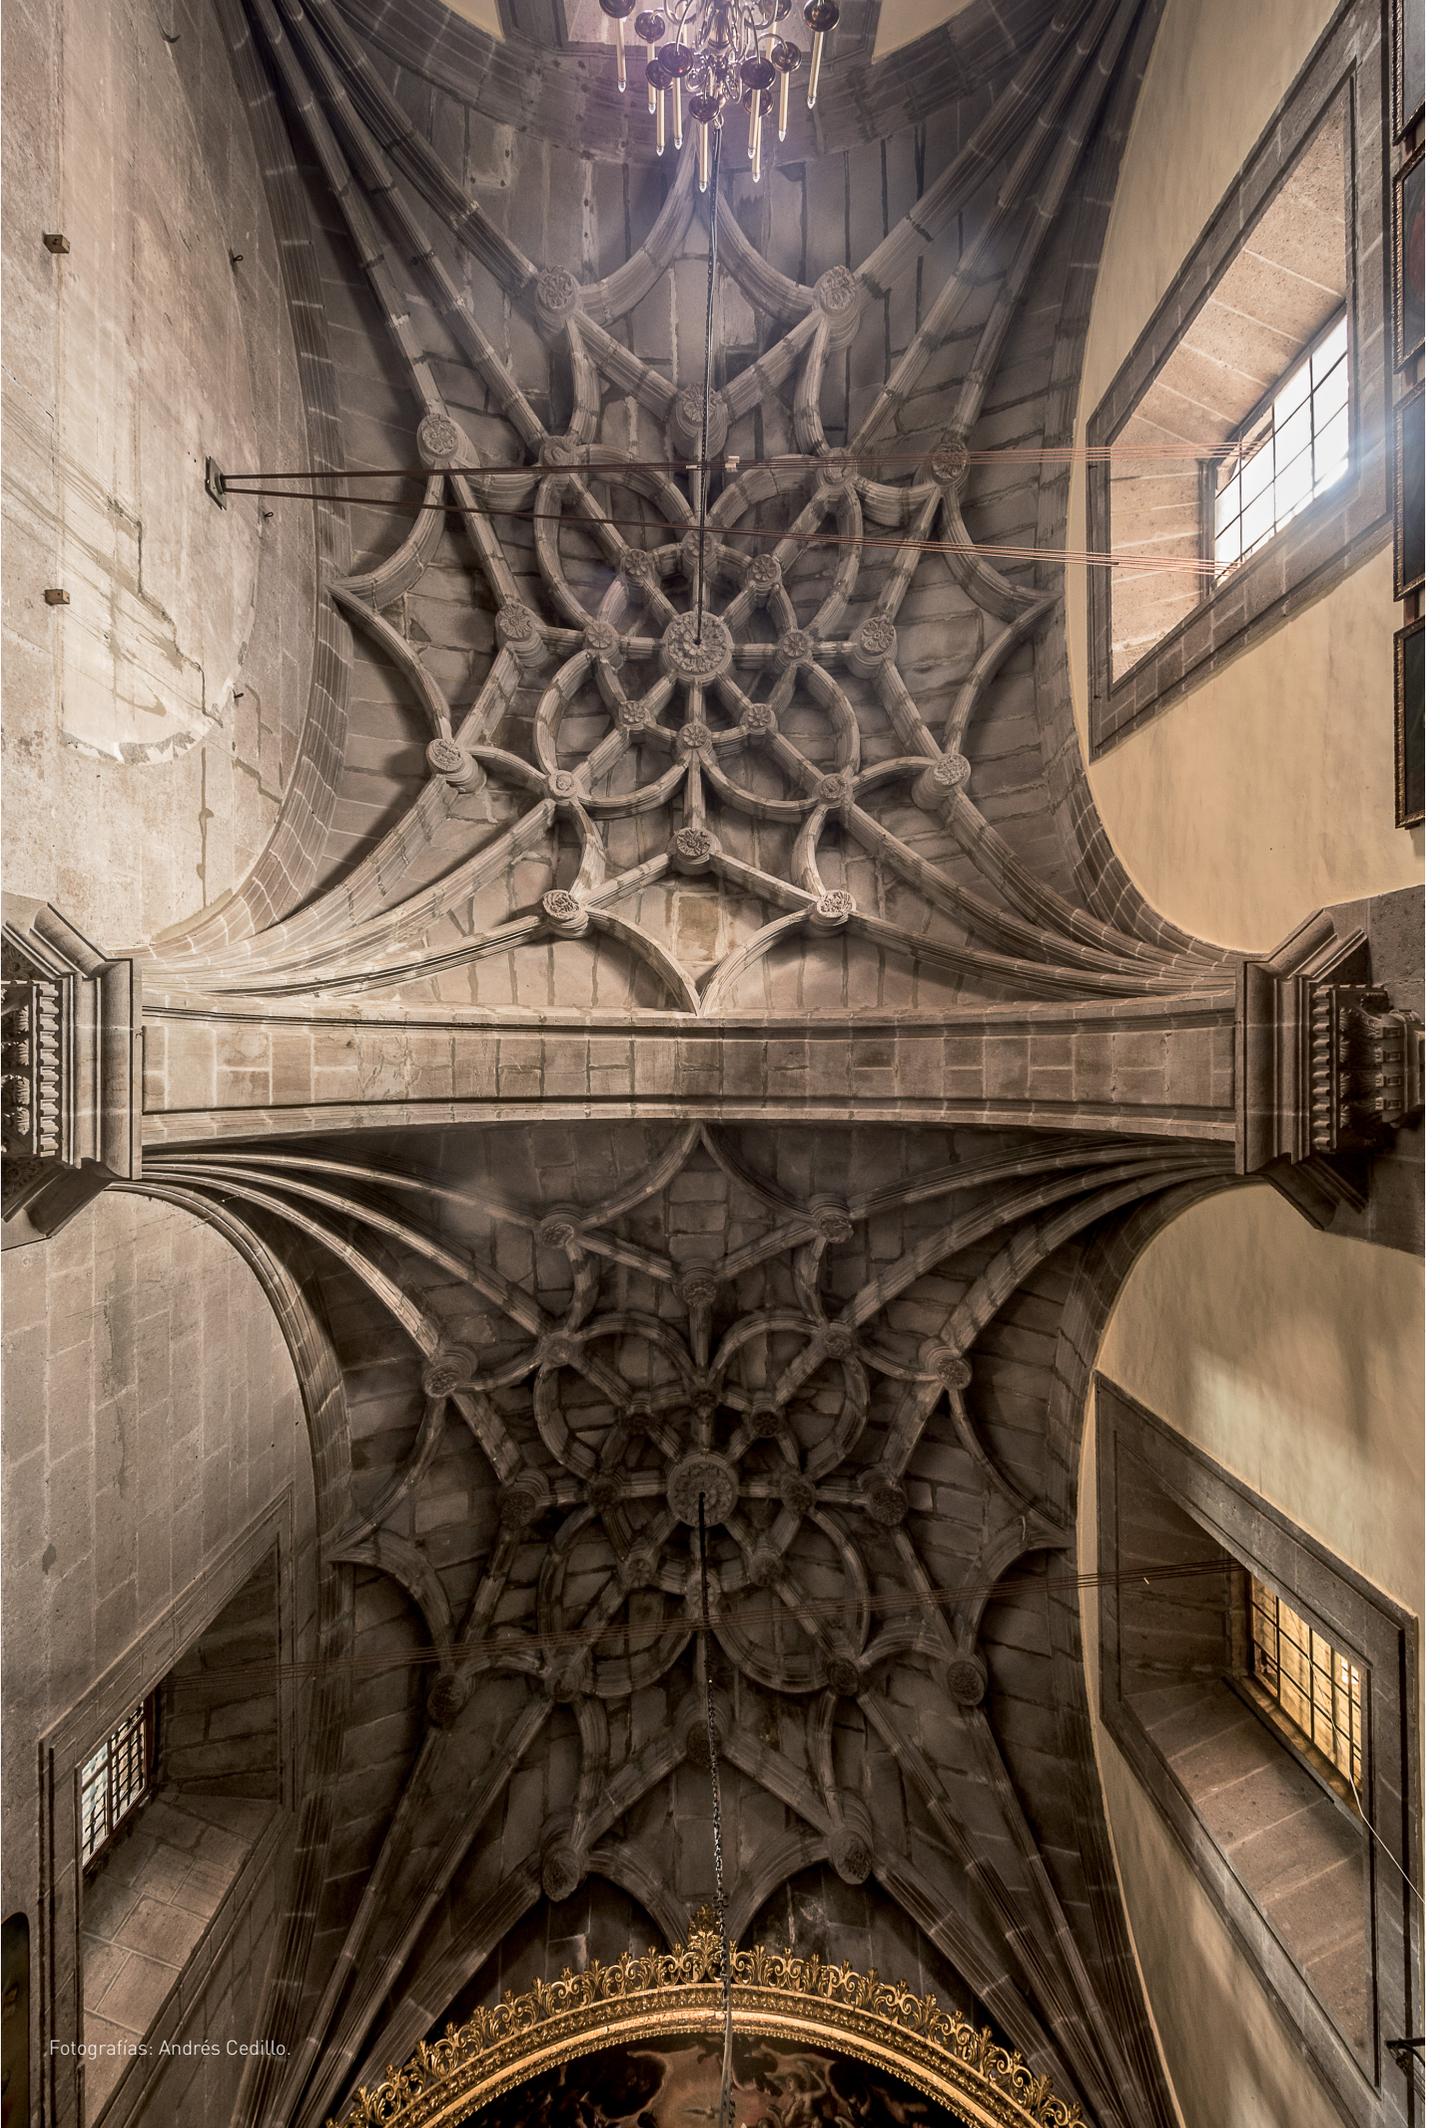
▲ Análisis de estabilidad del contrafuerte F3.

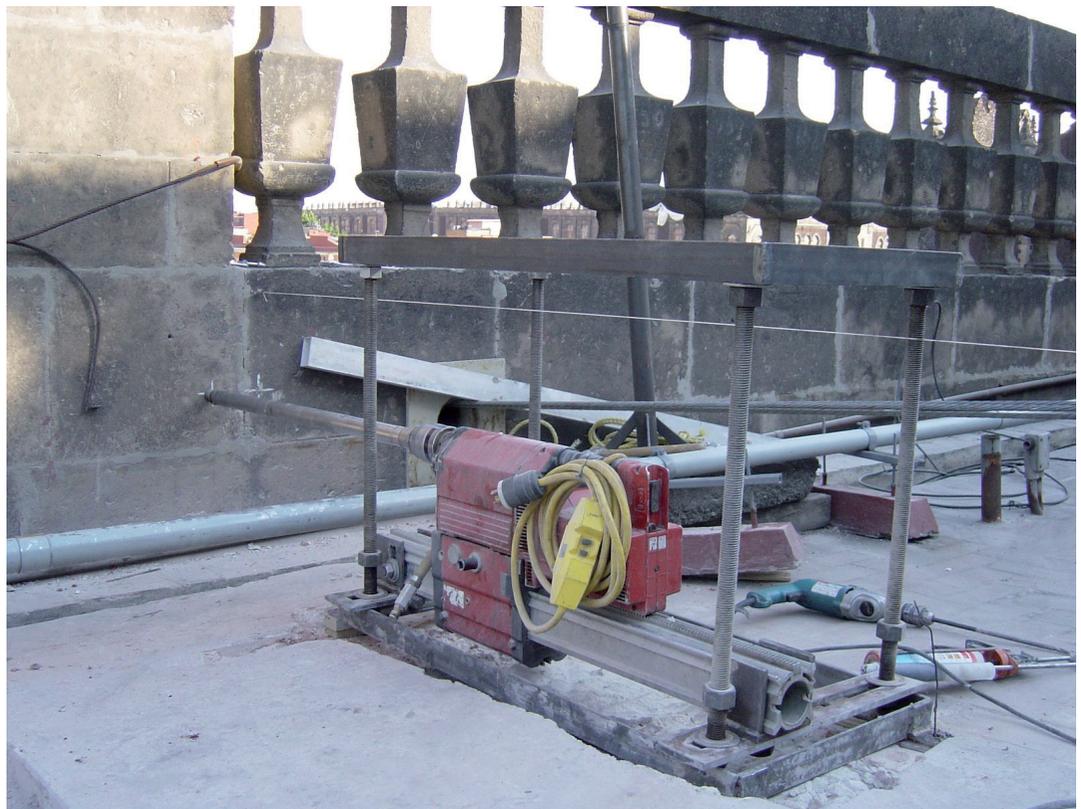
► Imagen de la corazonadora empleada durante el barrenado.

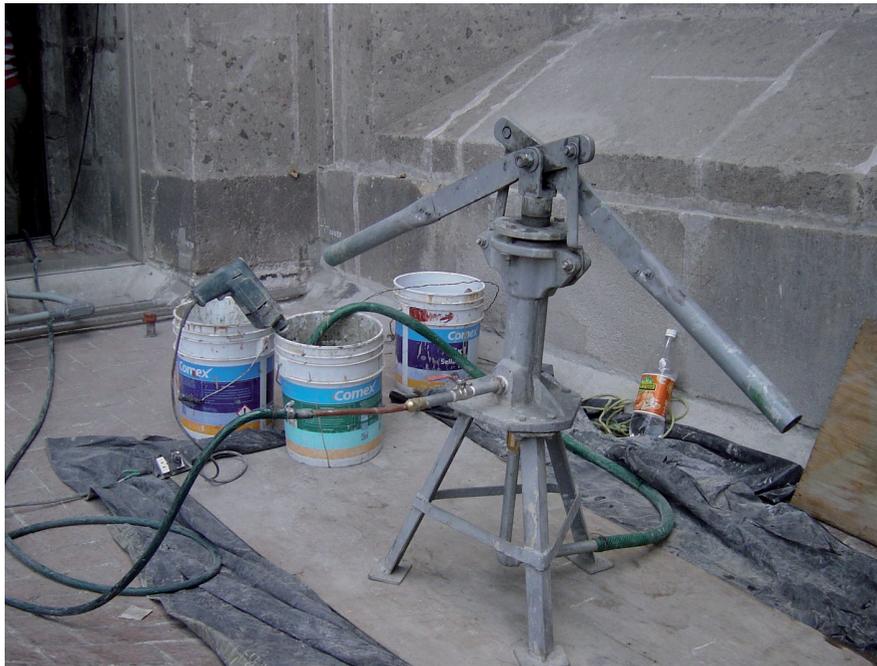
Esta etapa inició el día martes 8 de junio del 2010 en la pilastra E3, con diversos trabajos preliminares de calas, colocación de tubo flexible de cobre (pictel) diámetro ½", con tuerca cónica en el extremo y calafateado contiguo a la pipeta, para consolidar las zonas donde se apoyan las placas de anclaje e intervenir grietas que se descubrieron durante el proceso. En la mayoría de los casos, se utilizó mortero con cemento pozzolánico, pozzolith y flowcable, mezclados con agua, inyectado con bomba manual a una presión de 3 kg/cm².

• Imagen sobre la bomba para realizar la consolidación.

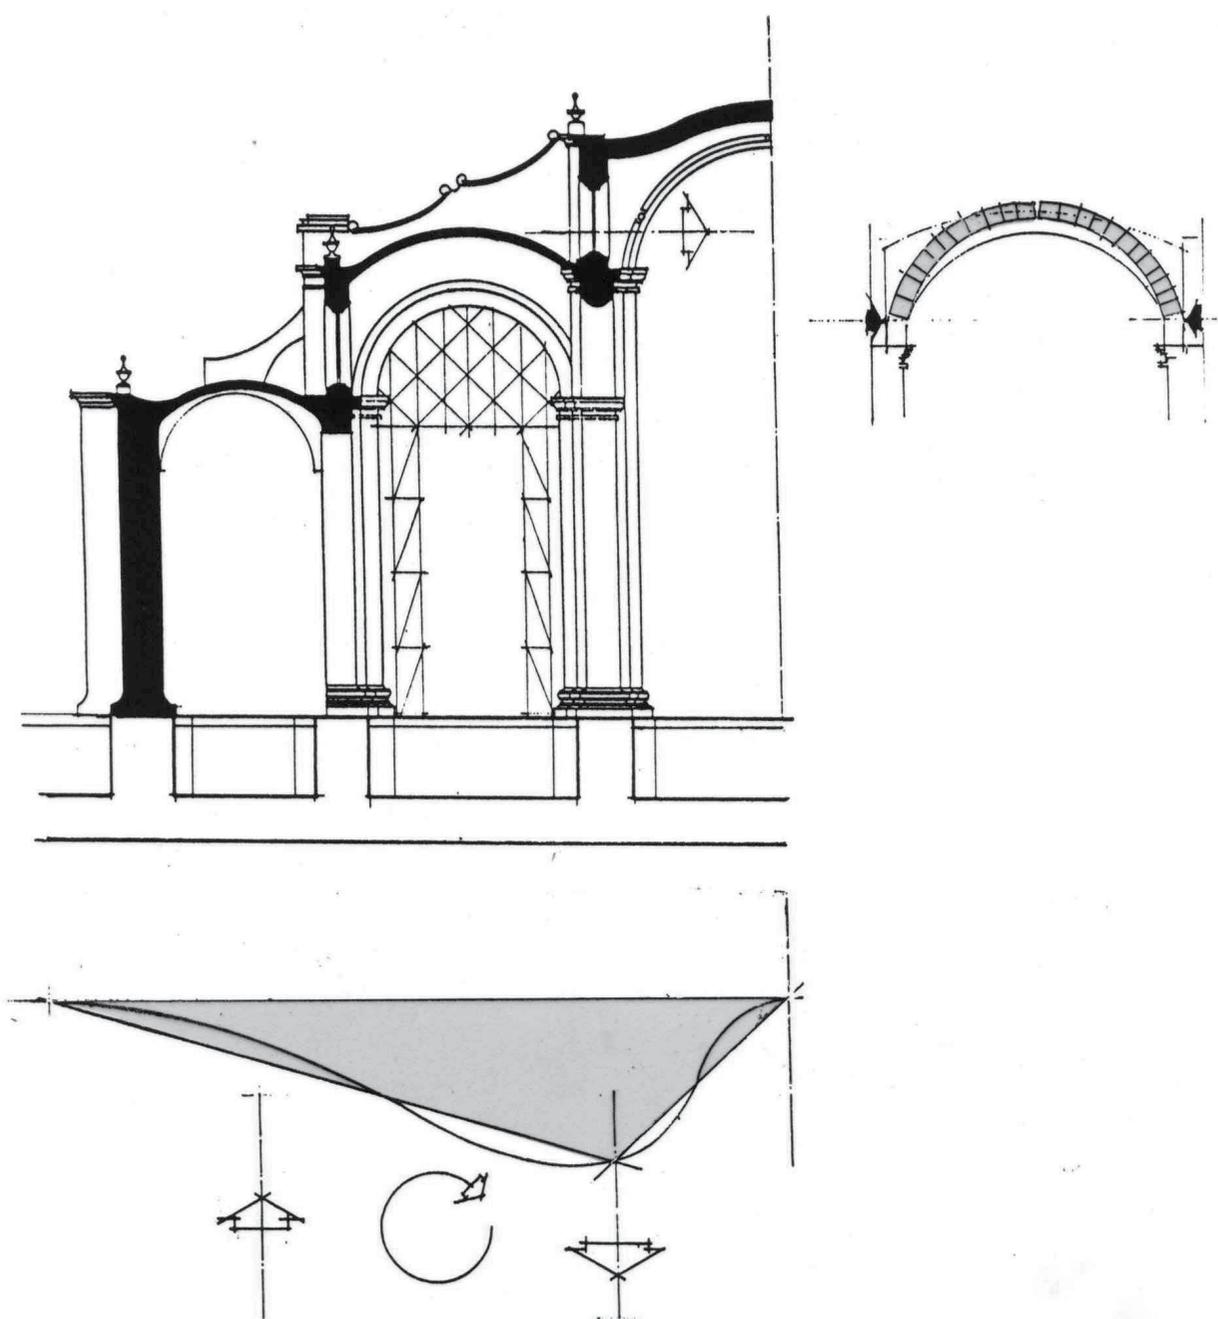
▲ Esquema de giro

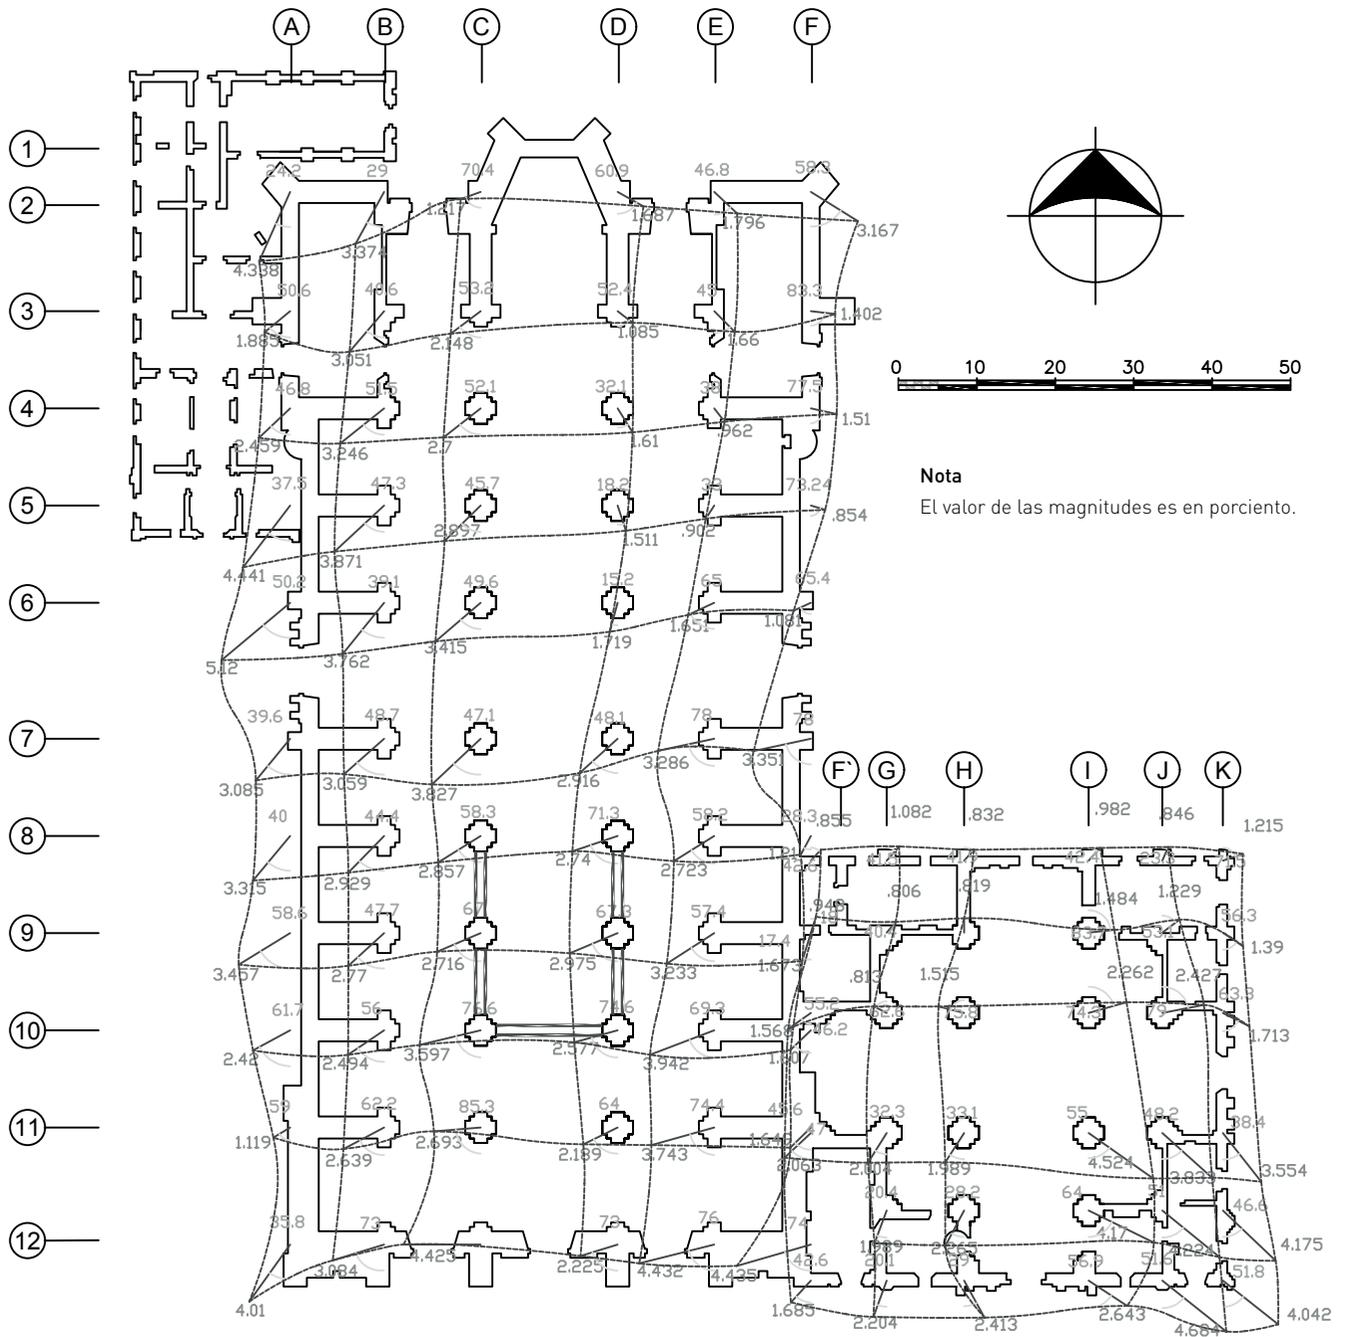
▲ Desplomos correspondientes al año de 1990

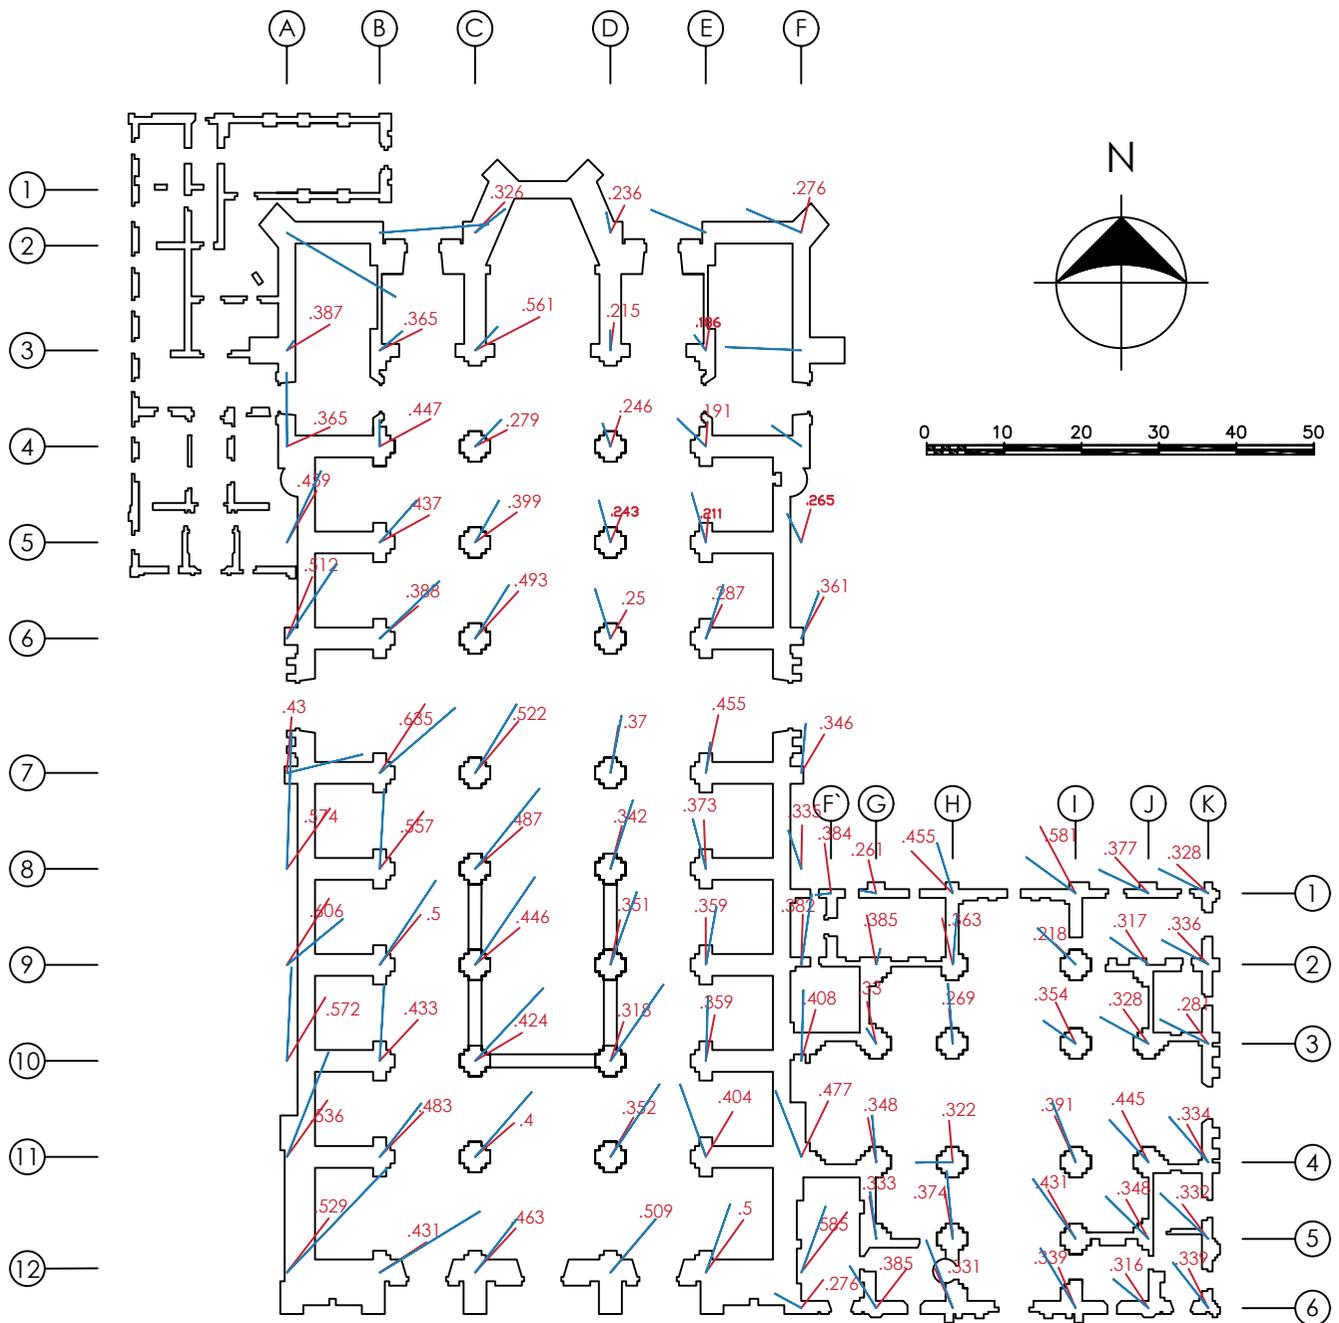
▲ **Tendencia de los desplomos durante la subexcavación**

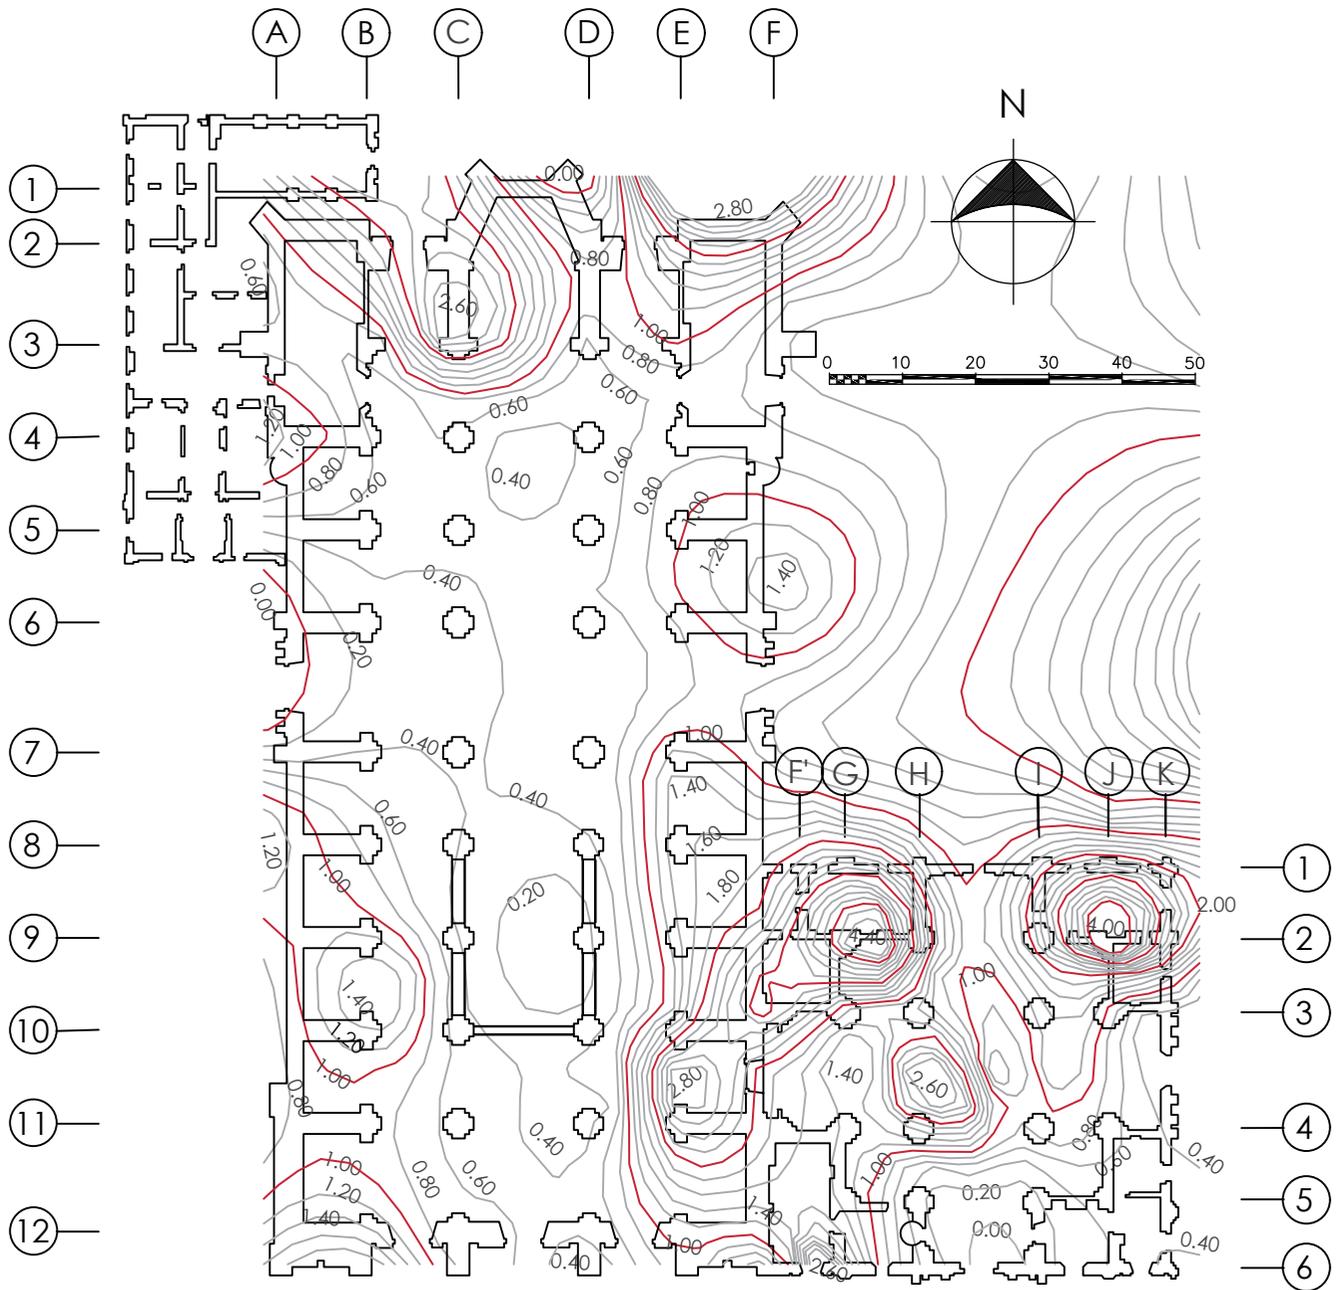
▲ Zona de reacción similar de los elementos portantes

Del acumulado registrado en la medición desplomo número 14 entre la nivelación número 67.
