PROYECTO DE CORRECCIÓN GEOMÉTRICA CATEDRAL Y SAGRARIO METROPOLITANOS

Fernando López Carmona
Agustín Hernández Hernández

Universidad Nacional Autónoma de México
Facultad de Arquitectura

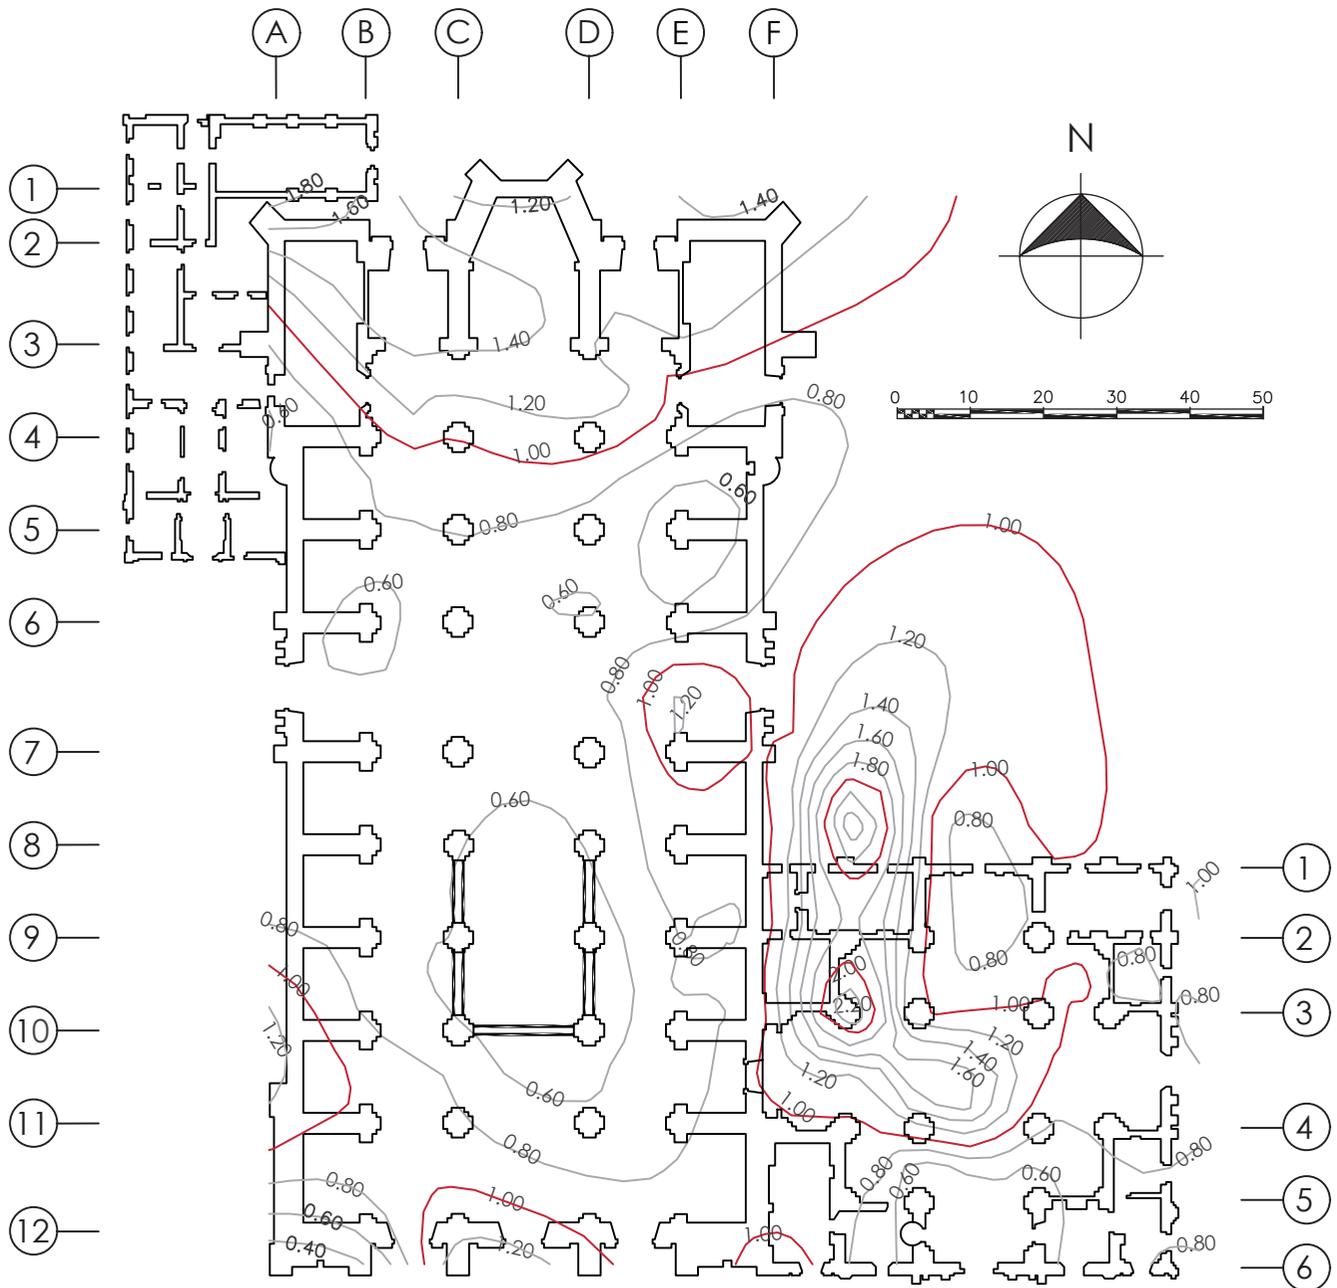
▲ Zonas de reacción similar entre el plano derecho de los elementos portantes, del acumulado registrado en la medición desplomo número 71 entre la nivelación número 171

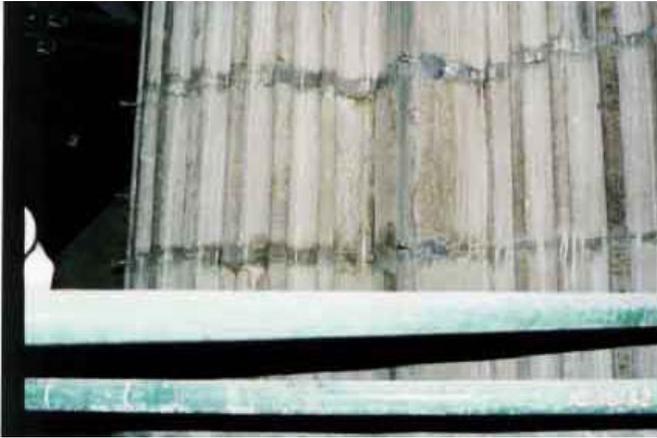
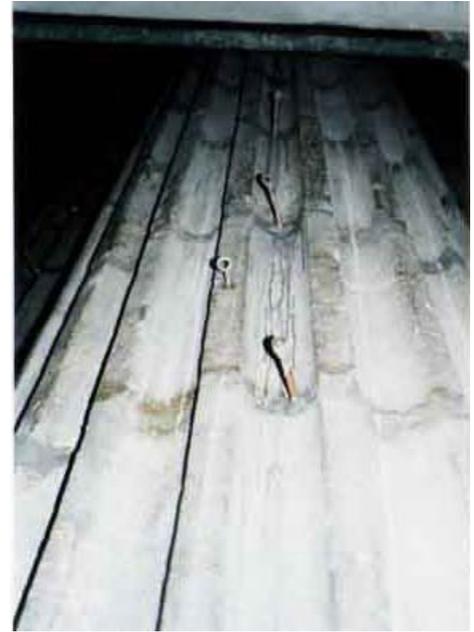
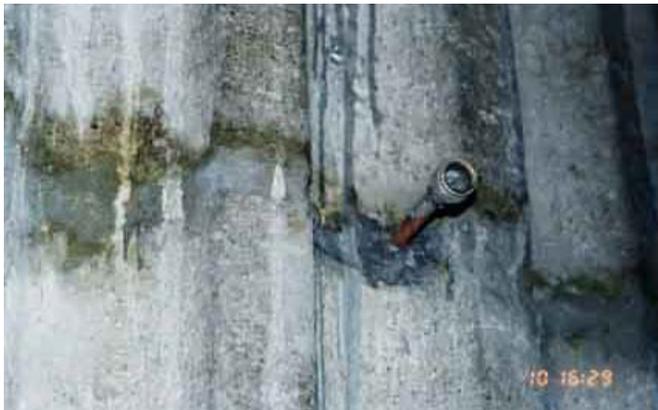
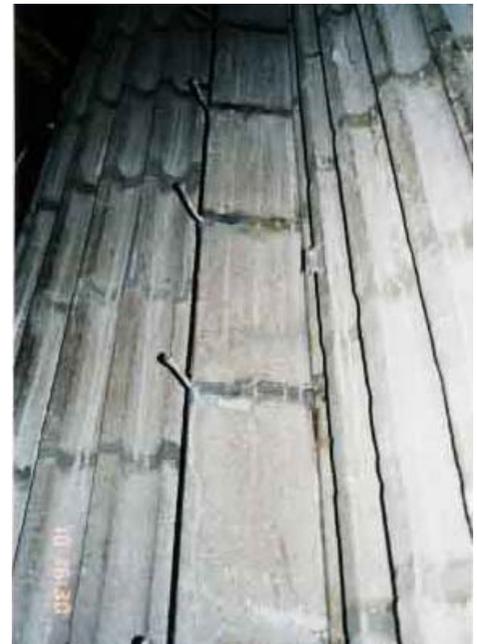
▲ Fotografías que ilustran la ubicación de los tubos de inyección en los fustes de los pilares.

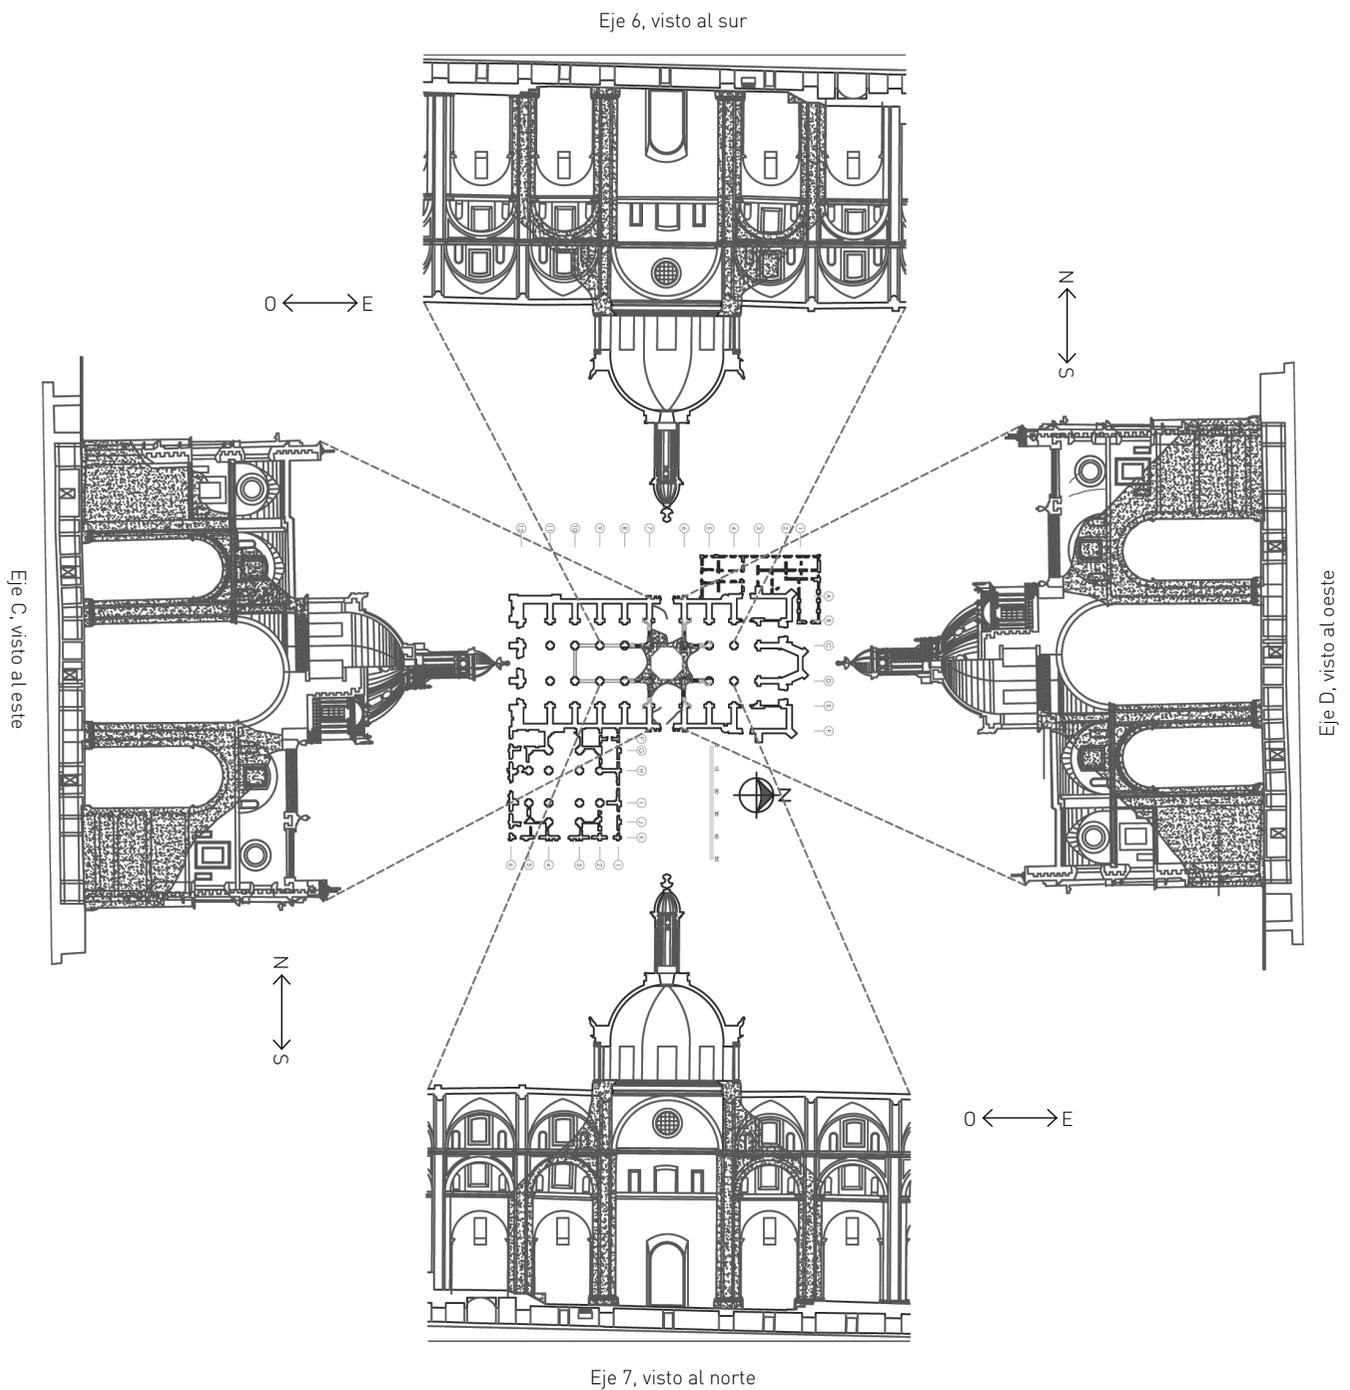
▲ Interpretación de la conducta estructural a partir de las grietas en la zona de la cúpula

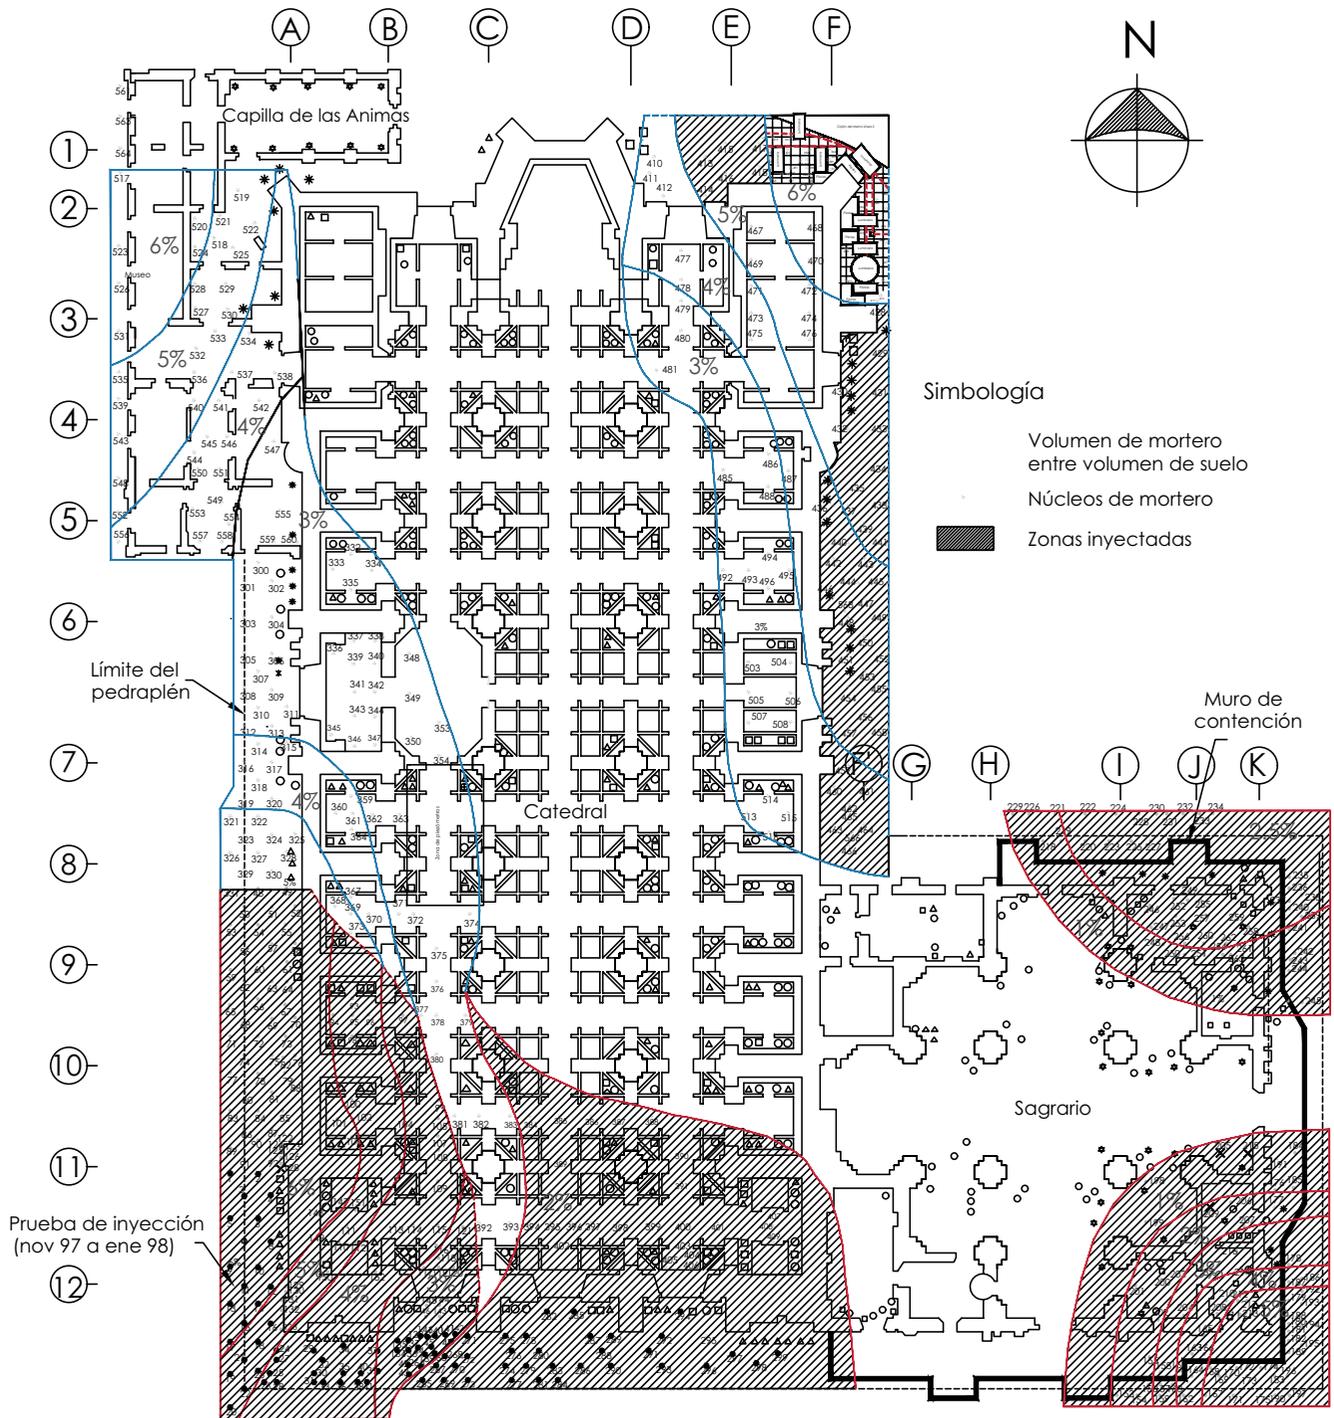
▲ Primera etapa de inyección del suelo

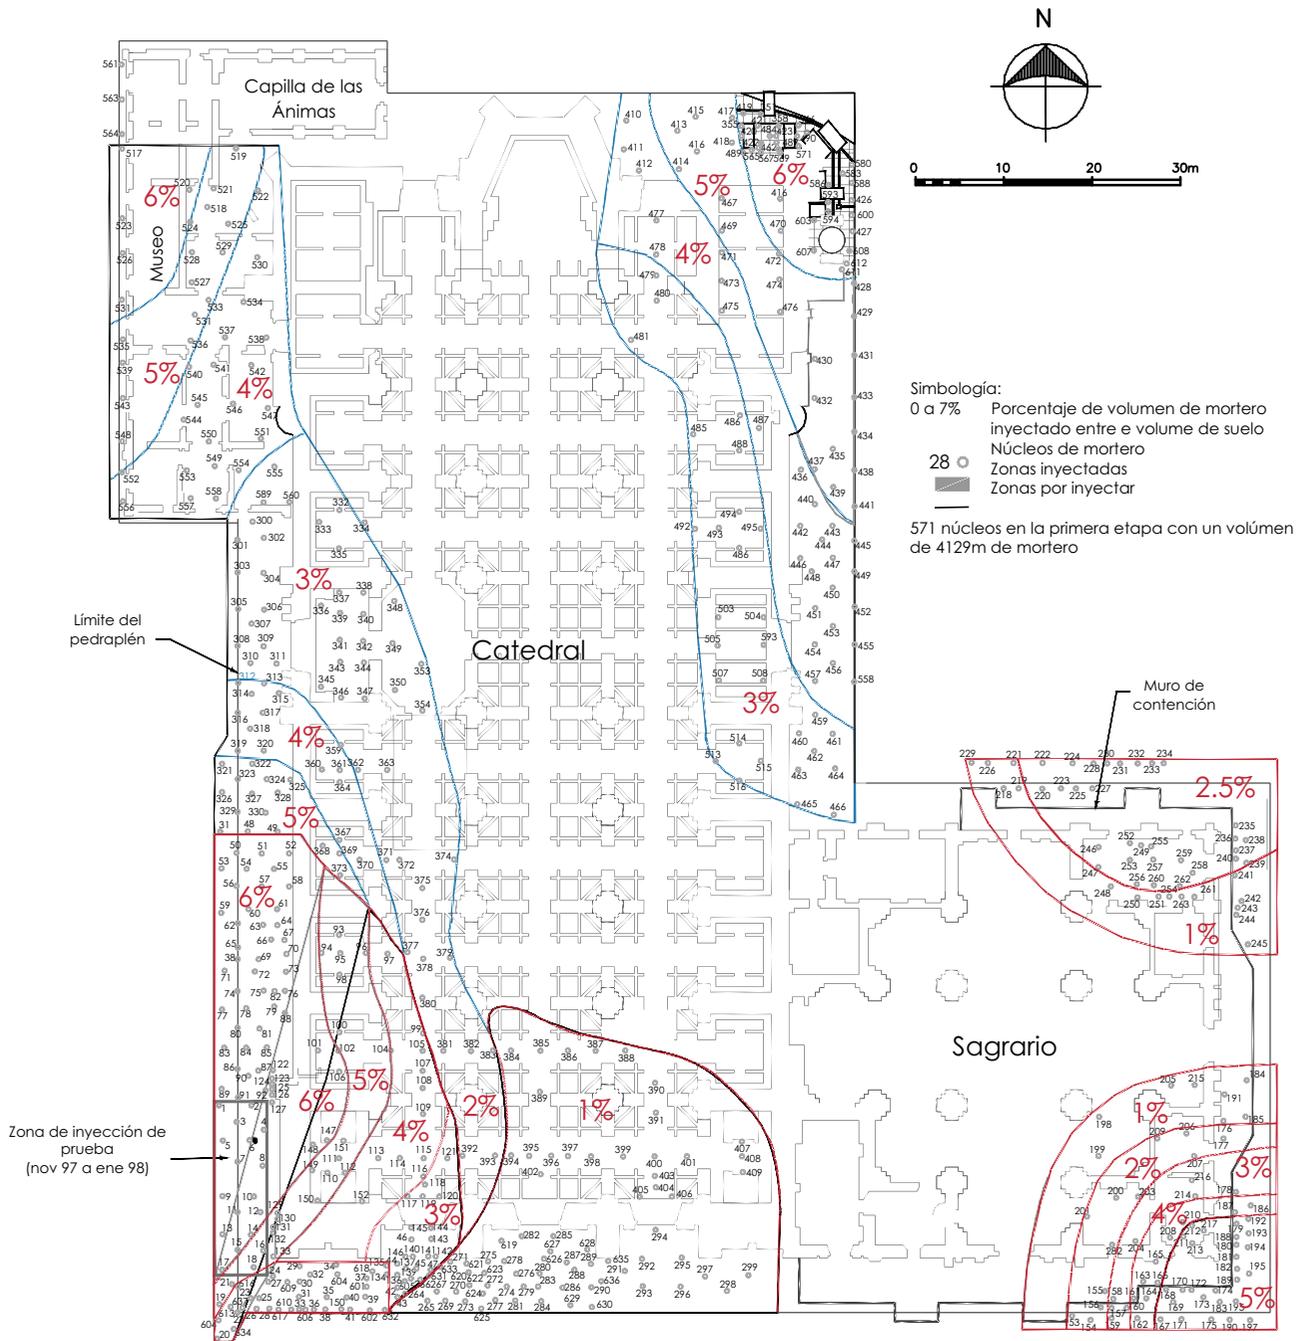
▲ Inyección del subsuelo de catedral. Etapa 1: septiembre de 1998 a septiembre de 1999 y etapa 2: mayo a julio de 2000.

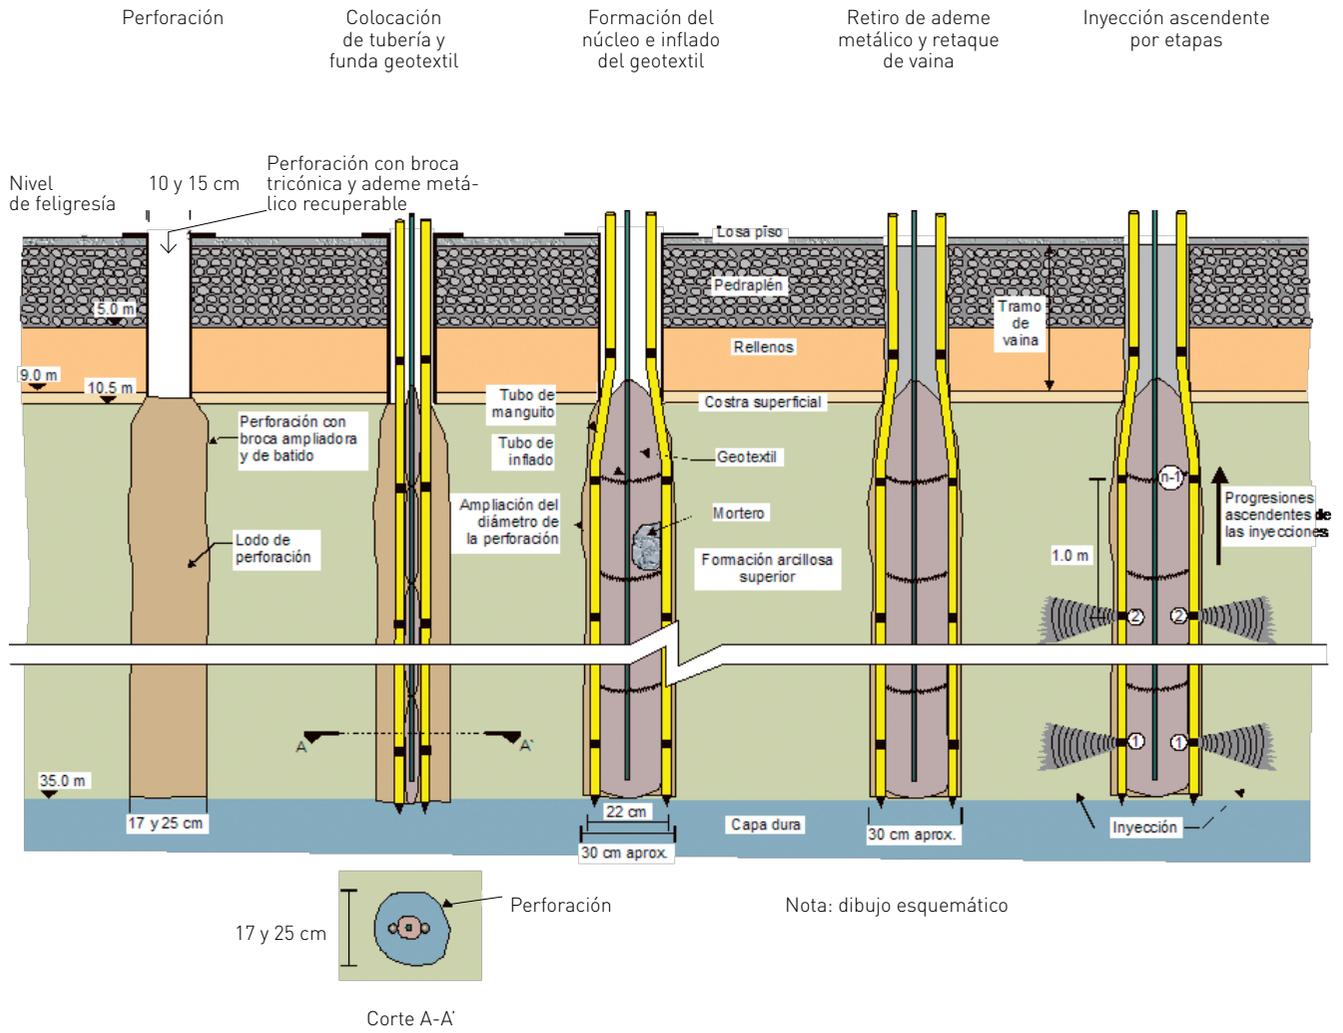
▲ Procedimiento de perforación, inflado de núcleo e inyección horizontal.
